*Quantification des performances de  
solutions pour la rénovation de châssis  
à valeur historique en région bruxelloise*

## **Annexe 4 – Fiche solution détaillée #1**

### **La maison des parlementaires**

# Fiche solution n°1 : **La maison des parlementaires**

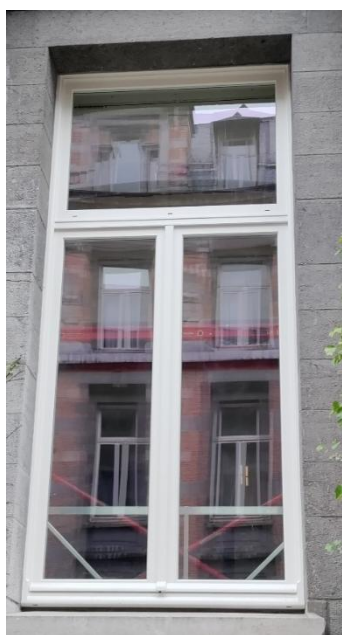
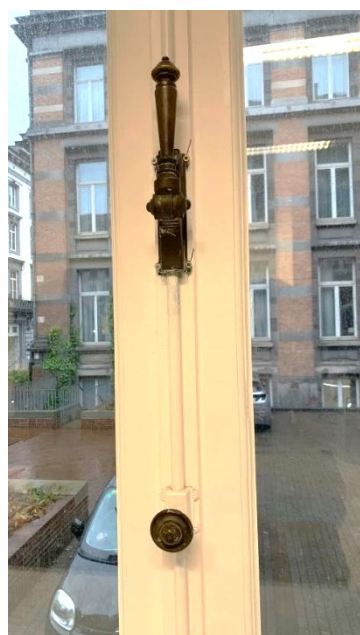
La fenêtre existante est une fenêtre double ouvrant avec une imposte fixe. Le profil d'ouverture est de type « gueule-de-loup ». Les châssis datent de la fin du XIX<sup>ème</sup> siècle et les vitrages sont des doubles vitrages datant des années 80. Les châssis semblent majoritairement en bon état (aucune dégradation n'est constatée au niveau des traverses et des montants). Les châssis ne disposent d'aucun joint d'étanchéité, et les occupants font part d'un inconfort important (courant d'air).

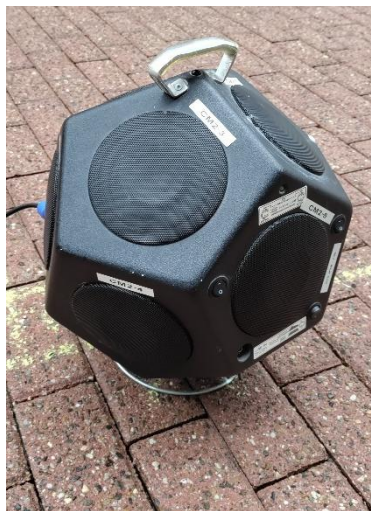
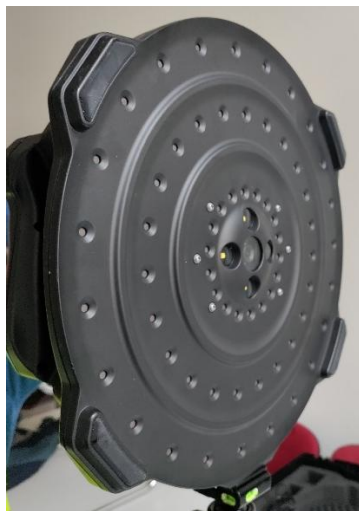
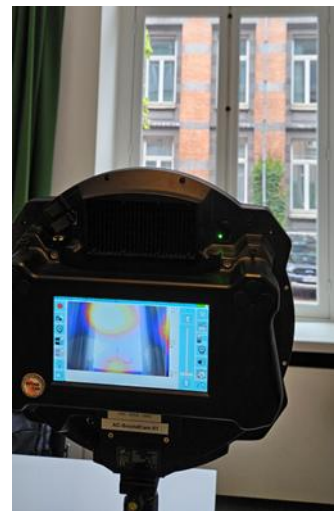
Les images obtenues permettent d'identifier les fuites principalement au niveau du profil central à la hauteur des traverses hautes et basses. Il permet également d'identifier l'impact acoustique d'une quincaillerie mal fermée :

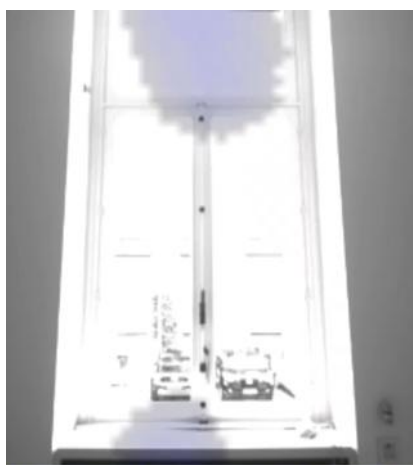
Visualisation des fuites acoustiques avec la quincaillerie bien refermée :

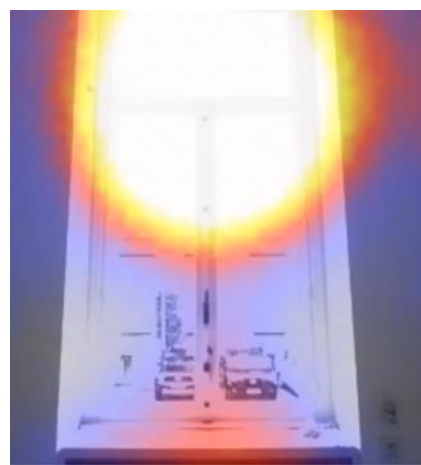
Visualisation des fuites acoustiques avec la quincaillerie mal refermée :

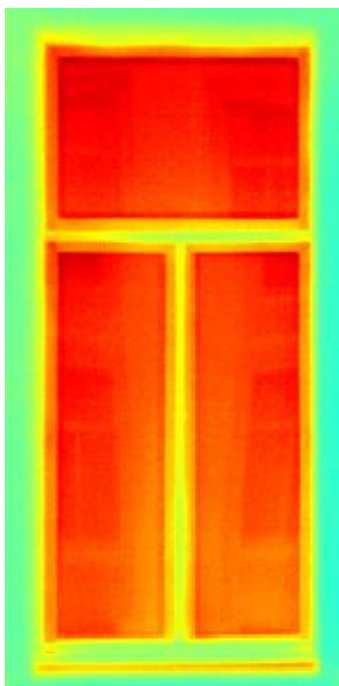
SC 0.2 – Fenêtre de référence : cas existant  
avec joint moulé

- la nette amélioration de la performance des vitrages pour les différentes solutions,
- la meilleure gestion des contours des vitrages (intercalaires et connexion avec le châssis) dans le cas des menuiseries neuves.
