EEN UITGAVE VAN HET WETENSCHAPPELIJK EN TECHNISCH CENTRUM VOOR HET BOUWBEDRIJF

2014/1

## Nieuwe eisen ... nieuwe risico's!

# Een **scharniermoment** voor de bouwpathologie?

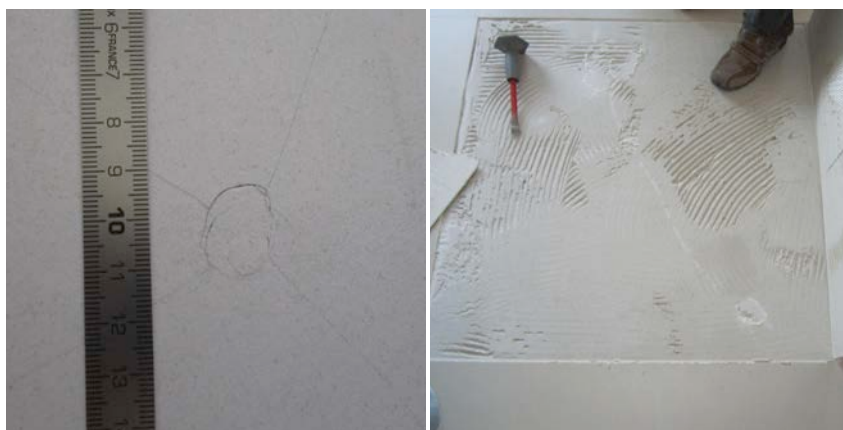
1 en 2 | Scheurvorming en ponsschade op een tegel met een zeer groot formaat en een zeer geringe dikte (links) ten gevolge van een onvoldoende verlijming (rechts)

Het gebruik van tegels met een oppervlakte van een vierkante meter of meer en een dikte kleiner dan 3 mm kan aanleiding geven tot scheurvorming en ponsschade indien de verlijming niet over de volledige oppervlakte gebeurde (vooral belangrijk aan de tegelranden) (zie afbeeldingen 1 en 2). Het is echter zelfs met een dubbele verlijming moeilijk om te garanderen dat het volledige tegeloppervlak correct verlijmd wordt. Het is waarschijnlijk om deze reden dat de fabrikanten van dergelijke grootformaattegels aangeven dat hun producten niet geschikt zijn voor zeer geconcentreerde grote belastingen (supermarkten, winkels, luchthavens, inkomhallen van hotels, ...). Onze ervaring leert ons echter dat deze problemen zich eveneens kunnen voordoen in ruimten met minder hoge belastingen (bv. in de leefruimte van woningen).

Het is bij de plaatsing van tegels met een (zeer) groot formaat dan ook belangrijk dat de opdrachtgever een vlakheidsklasse voor de ondergrond voorschrijft die overeenstemt met een strenge uitvoering (zie bovenstaande tabel). Men kiest in dit geval ook best voor een dubbelzijdige verlijming en een sneldrogend lijmproduct.

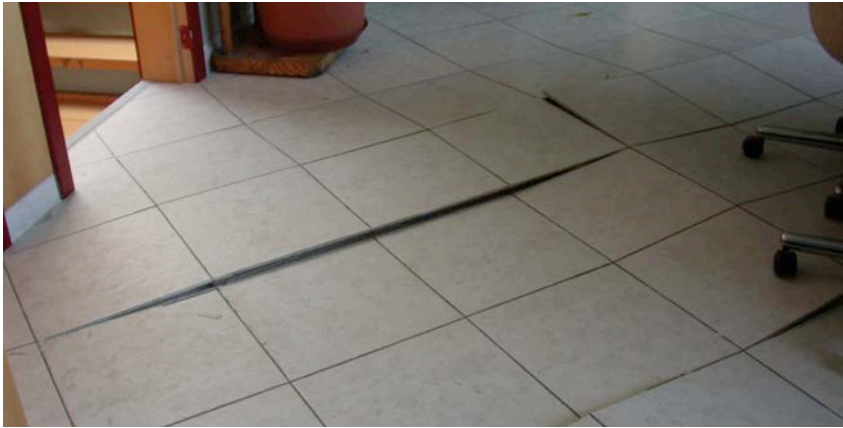
3 | Opwelling van de betegeling op een verharde dekvloer

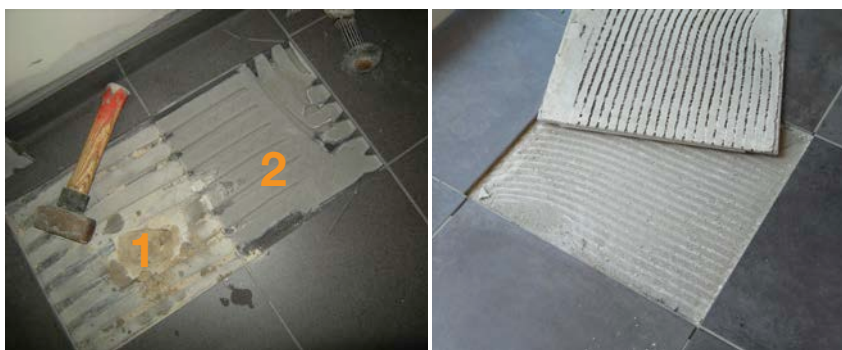
5 en 6 | Onthechting van een betegeling op een anhydrietgebonden dekvloer

1. enkele dagen geleden losgemaakte tegel
2. recent losgemaakte tegel

Om dergelijke situaties te vermijden, is het raadzaam om er bij de plaatsing van keramische tegels op een anhydrietgebonden dekvloer voor te zorgen dat deze laatste een massavochtgehalte van hoogstens 0,5 % heeft (gemeten met de carbideflës). Deze werkwijze zal helaas geen noemenswaardige inkorting van de uitvoeringstermijnen inhouden.

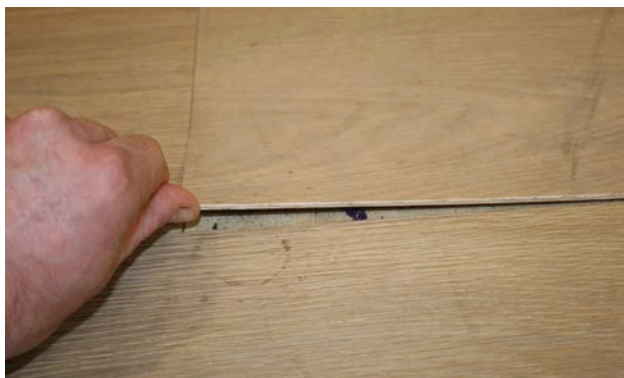
7 | Onthechting van de toplaag van een meerlagig parket

De oorzaak van dit fenomeen kan vaak teruggevonden worden in een gebrekkige verlijming en/of in het gebruik van een minderwaardige lijm. Andere factoren die dergelijke schadegevallen kunnen beïnvloeden zijn: de uitgeoefende druk en de gehanteerde wachttijd bij het aandrukken van de elementen, de hoeveelheid lijm en de lijmverdeling, de vochtigheidsgraad van de elementen bij de vervaardiging van planken, een zeer droog binnenklimaat in de winterperiode na de plaatsing van het parket, ...

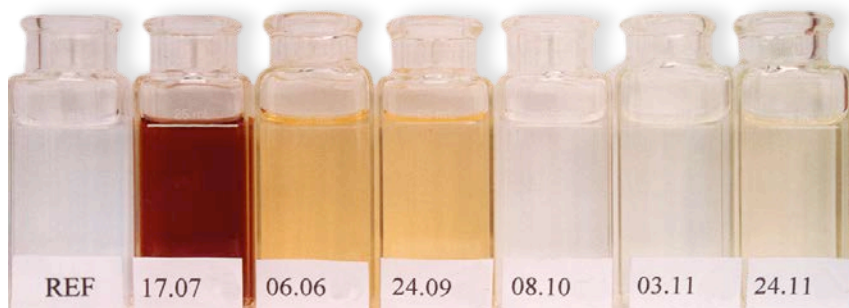
3 | Verkleuring van het water afkomstig van een plat dak met een afdichtingsmembraan

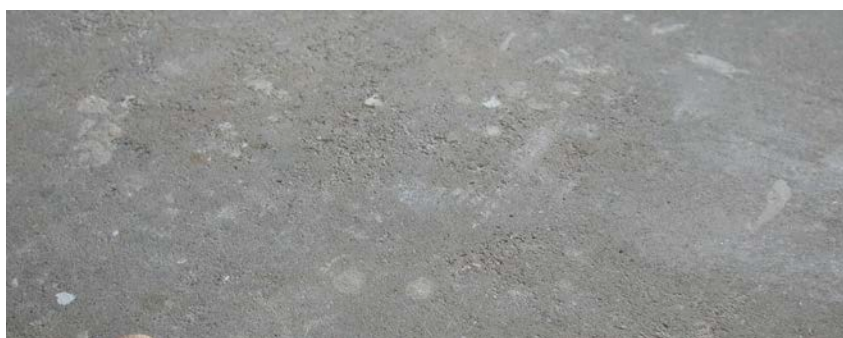
Scheurvorming in dekvloeren is vaak het gevolg van de onvermijdelijke krimpwerking van de dekvloer tijdens de droging. Een beperkte oppervlaktecohesie van de dekvloer (zie afbeelding 1) is op haar beurt veelal te wijten aan een onaangepaste samenstelling of onvoldoende verdichting van de dekvloermortel en/of aan een te snelle droging van het dekvloeroppervlak. Dit laatste kan bijvoorbeeld het geval zijn wanneer de dekvloer uitgevoerd wordt in een gebouw dat nog niet luchtdicht is. Steeds vaker worden ook warmtekanonnen of luchtontvochtigers gebruikt om de drogingstermijnen zo kort mogelijk te houden en het bouwtempo te bevorderen. Door het inzetten van dergelijke toestellen neemt de kans op een te snelle droging van de dekvloer echter toe.

1 | Dekvloer met plaatselijk minder cohesieve zones

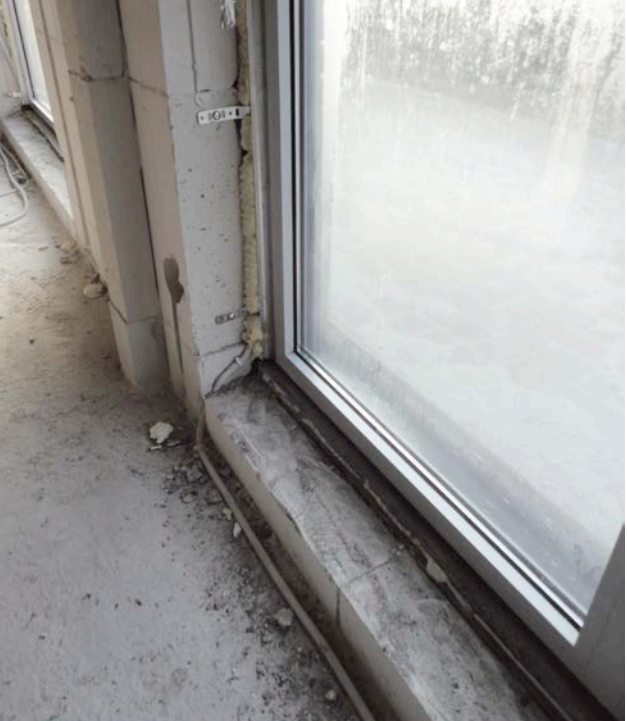
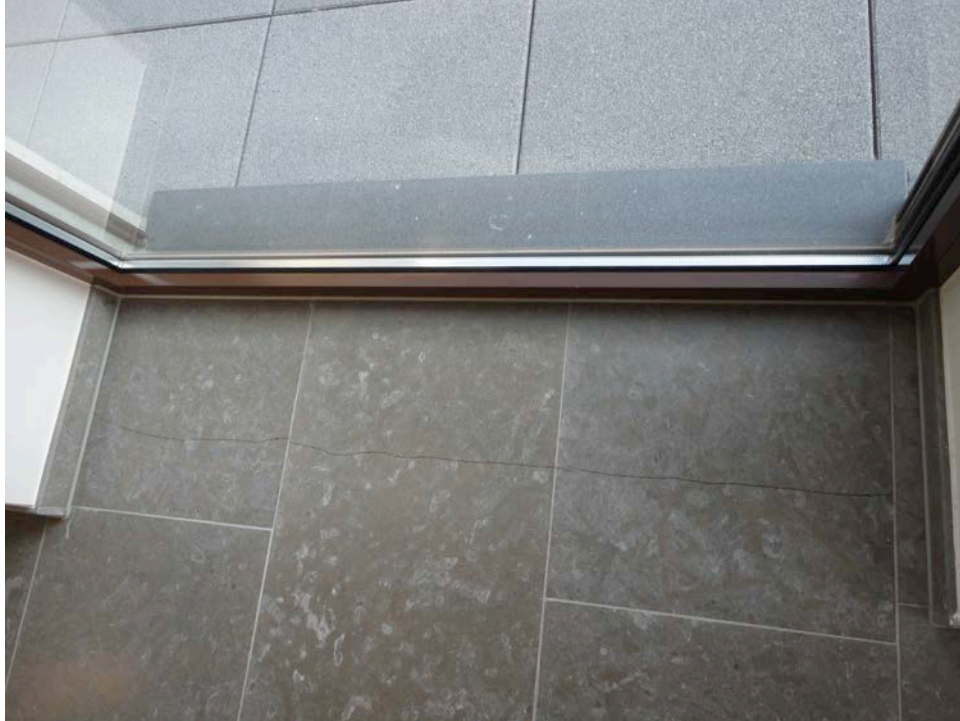
2 en 3 | Scheurvorming in een vloerbetegeling met thermische blokken onder het raam. De scheurvorming verloopt in het verlengde van de binnenzijde van de isolerende blokken

Naar aanleiding van differentiële vervormingen tussen het gedeelte van de dekvloer op de isolatie en het gedeelte op de thermisch isolerende blokken, ontstond er scheurvorming in de dekvloer in het verlengde van de binnenzijde van de thermisch isolerende blokken. Deze werd vervolgens ook zichtbaar in de vloerbetegeling en uitte zich in de vorm van een scheur in de tegelvloer parallel met de vensters (zie afbeeldingen 2 en 3).

het ons inziens raadzaam om het buitenschrijnwerk niet in het gevelvlak te voorzien, maar het iets meer naar binnen (achter de slag) te plaatsen. Om scheurvorming in de tegelvloer te vermijden, laat men het binnenvlak van het schrijnwerk liefst samenvallen met het binnenvlak van de thermisch isolerende blokken. Indien dit niet mogelijk is, voorziet men een bewegingsvoeg in de dekvloer en in de betegeling in het verlengde van de binnenzijde van de thermisch isolerende blokken. In de ontwerpfase kan men dan voorzien dat deze voeg in het verlengde van de binnenzijde van de muren komt te liggen en kan men het tegelpatroon hierop afstemmen.

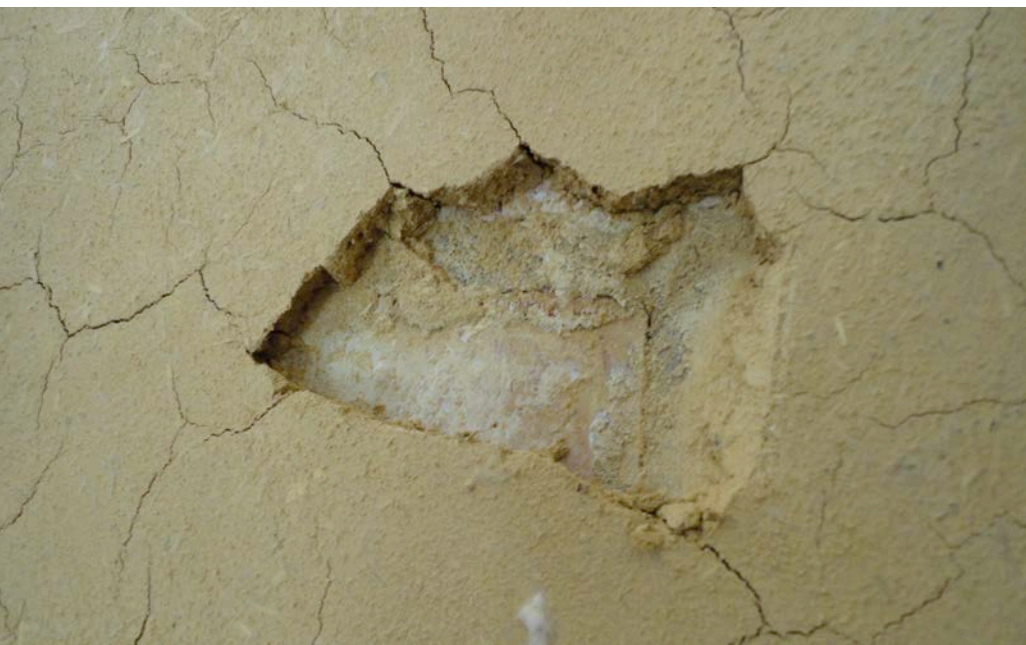
Afbeelding 5 toont een leembepoistering die aangebracht werd op snelbouwmetselwerk. Door de overmatige en vroegtijdige krimpwerking van de leembepoistering is deze laatste gaan scheuren en is ze ten slotte losgekomen. De oorzaak kan toegeschreven worden aan een sterk absorberende ondergrond in combinatie met een groot aanvangsvochtgehalte van het pleister en/of een snelle droging op het moment van de uitvoering van het pleisterwerk en meteen nadien. Ook de gevoeligheid van dit pleistertype voor een droger binnenklimaat speelt een rol. In deze specifieke situatie werd de leembepoistering aangebracht in een ruimte met een vrij droog binnenklimaat (er waren vóór aanvang van de pleisterwerken gedurende een lange periode luchtontvochtigers aanwezig in de ruimte). Dit heeft waarschijnlijk geleid tot een snellere droging van de leembepoistering met het ontstaan van krimp-scheuren tot gevolg.

### 5 | Krimp-scheuren in een leembepoistering

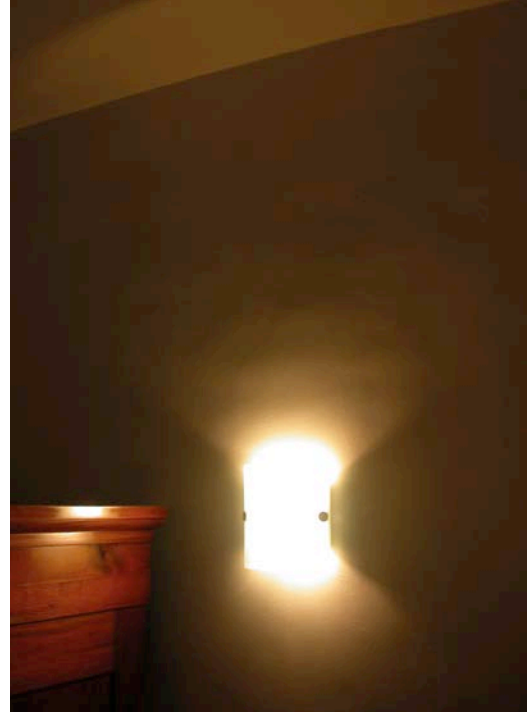
### 6 | Oneffenheden in het pleister worden zichtbaar bij scherpe belichting

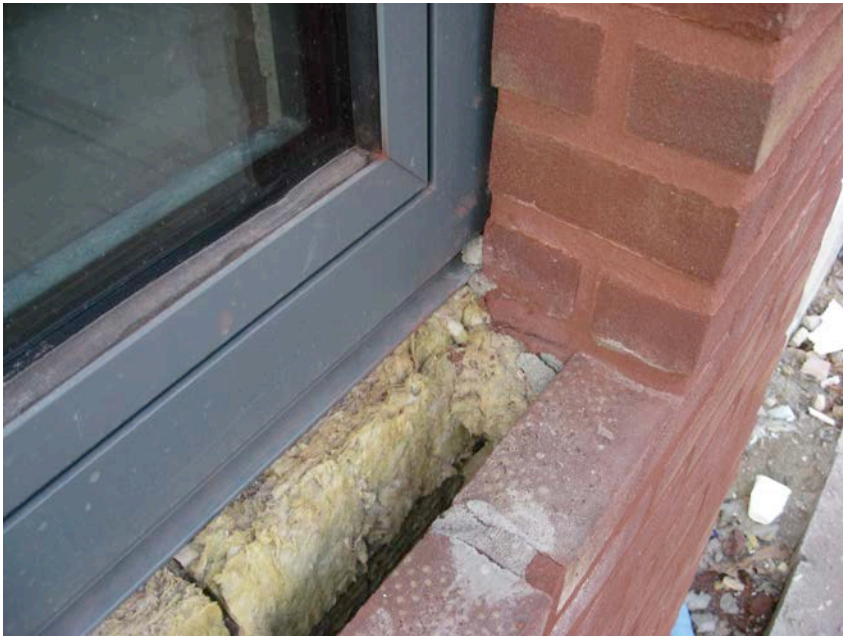
### 5 | In deze opstelling kan het water doorheen de spouwisolatie naar de binnenmuur dringen

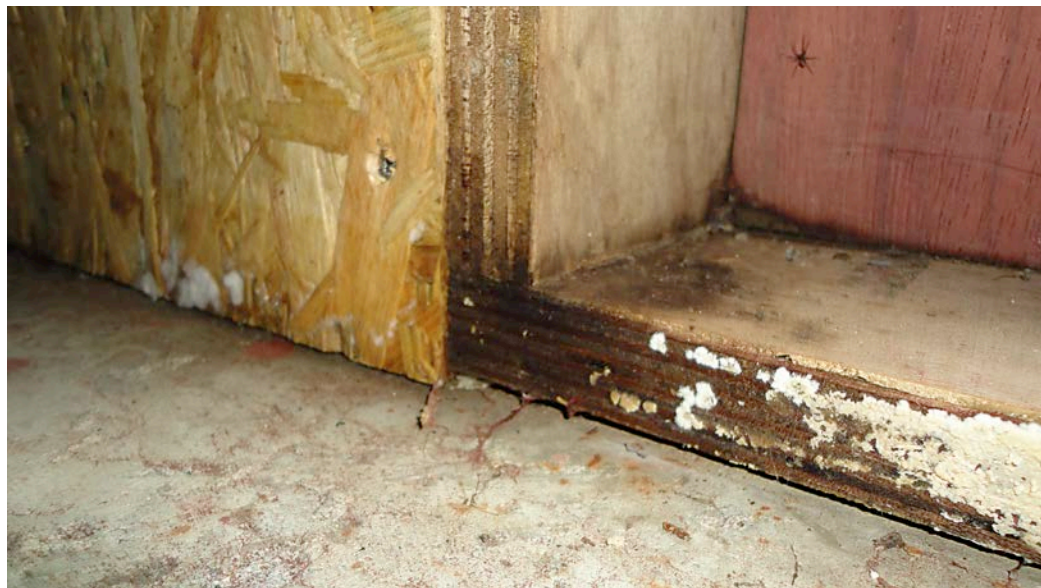
### 6 | Schimmelvorming op het multiplexkader door langdurige blootstelling aan vocht

Om dergelijke bouwschade te vermijden, raden we aan om multiplexplaten te gebruiken die geschikt zijn voor buitentoepassingen. Deze beschikken over een watervaste verlijming (van klasse 2 of 3 volgens de norm NBN EN 314 of een WBP volgens STS 52.04, zie [WTCB-Dossier 2009/3.8](#)) en hebben duurzamere fineerlagen (indien houtsoorten gebruikt worden van duurzaamheidsklasse IV of V, worden deze idealiter voorzien van een gepaste verduurzaming).

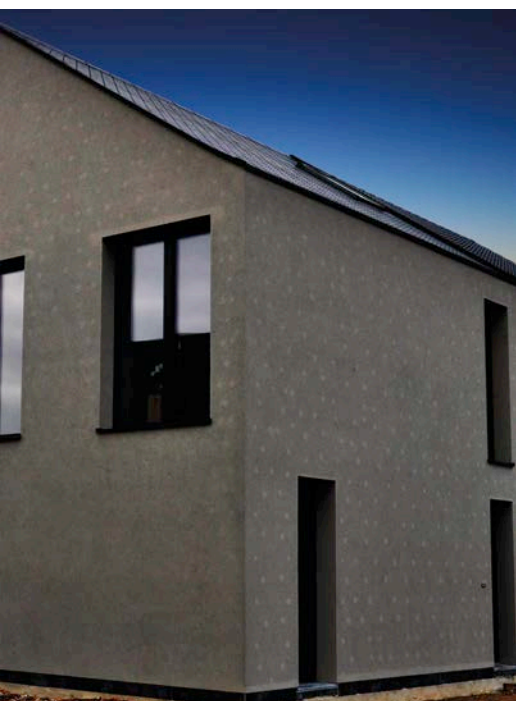
### 1 | Verschijning van lichte cirkels daar waar de schotelpluggen zich bevinden

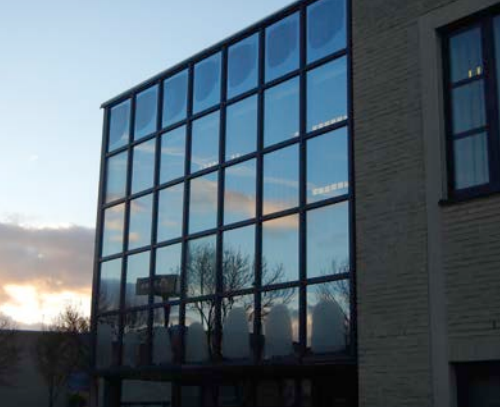
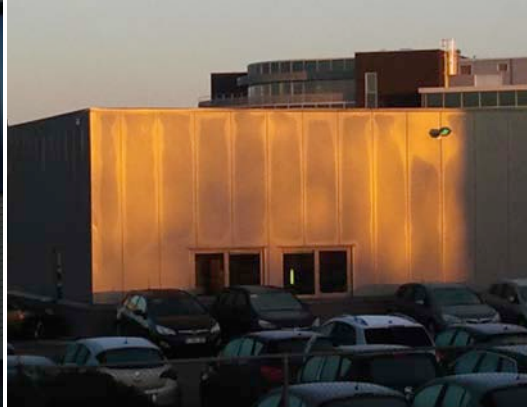
3 en 4 | Vorming van oppervlaktecondensatie in het centrale gedeelte van beglaasde vulpanelen (links) of op de elementen van een metalen gevelbekleding met geïntegreerde isolatie (rechts)

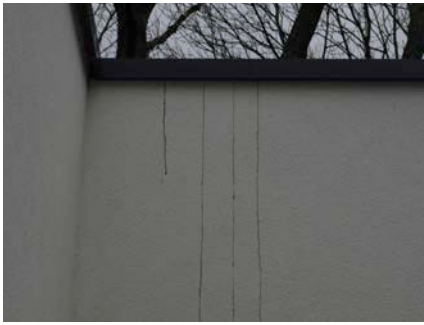
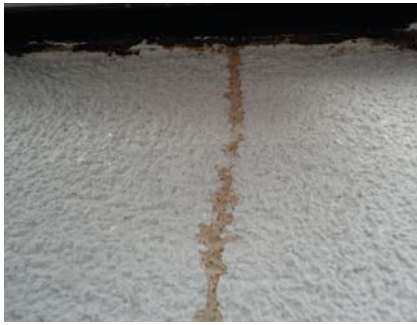
6 en 7 | Verschijning van bruinkleurige afdruipsoren door condensatievorming ter hoogte van de muurkappen

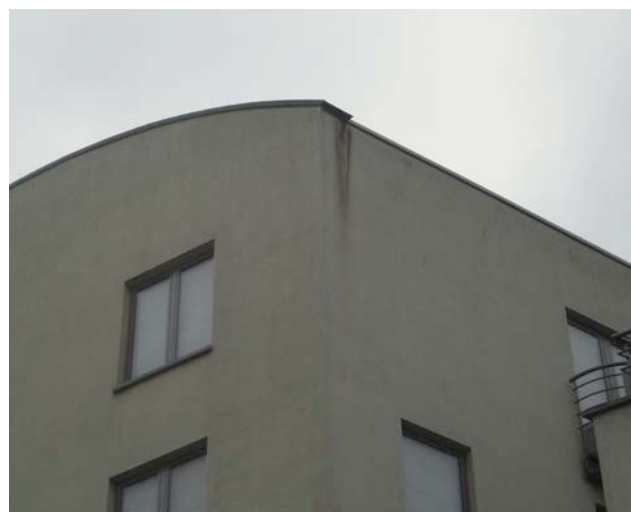
We willen erop wijzen dat het ontwerp van de bouwdetails een bepalende factor is voor de snelheid waarmee vuildeeltjes en micro-organismen zich op het pleisteroppervlak ontwikkelen. Het staat vast dat grote dakoversteken het beste middel zijn om de bepleistering te beschermen tegen verontreiniging door de regen. Het is in ieder geval aan te raden om situaties te vermijden waarbij het regenwater samenkomt in één specifieke gevelzone (zie afbeelding 9).

9 | Het pleisteroppervlak is vuil geworden door aflopend regenwater

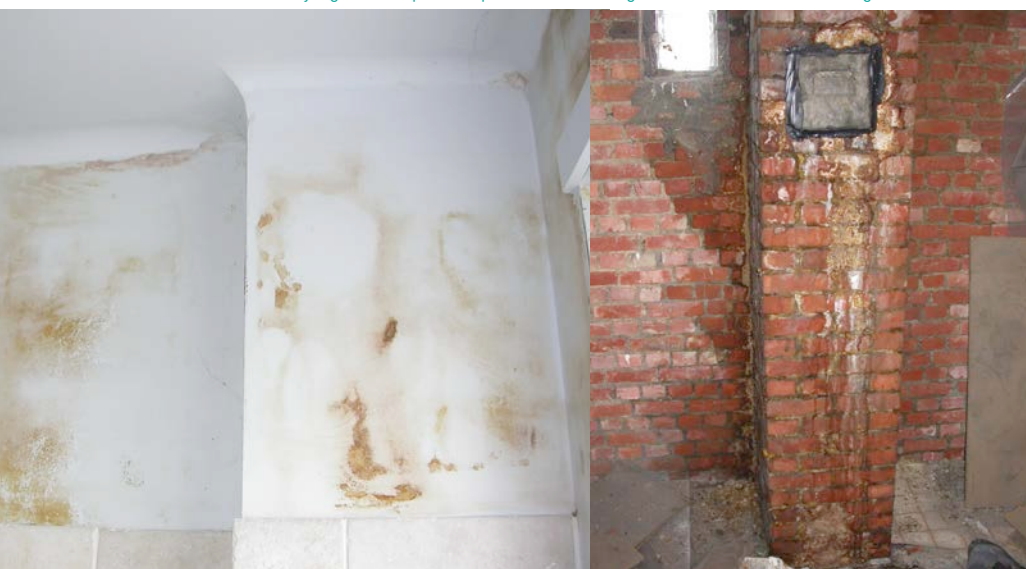
1 en 2 | Verschijning van vochtplekken op de binnenafwerking en aan de omtrek van het rookgasafvoerkanaal

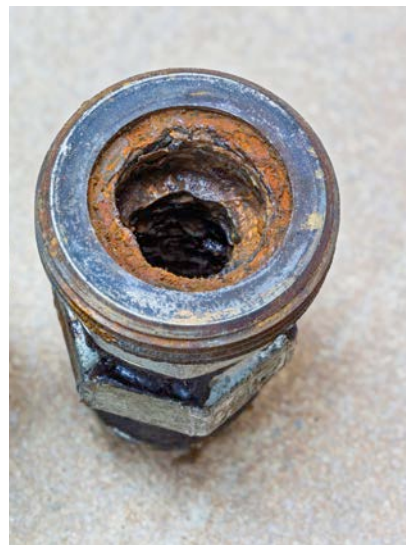
4 Afzettingen van ijzeroxides in de leidingen

De verwijdering van afzettingen uit een bestaande installatie kan gebeuren door een reiniging met water met een hoog debiet (of met een mengsel van water en perslucht). Men kan eveneens overgaan tot een chemische reiniging. Hierbij worden er bepaalde producten aan het water van de installatie toegevoegd die de afzettingen in suspensie

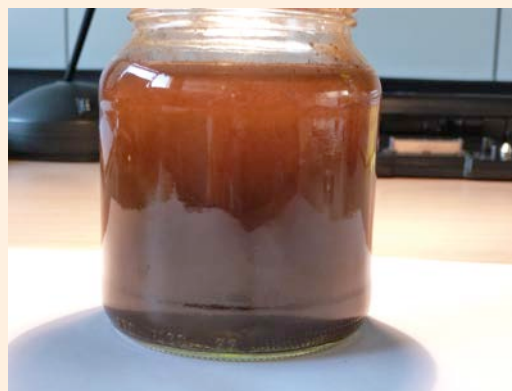
In water gesuspenderde hematiet- of roestsporen
