La façade est, avec la toiture, l'élément du bâtiment le plus exposé aux intempéries, aux agressions de l'environnement ainsi qu'aux salissures et tachages divers. Le présent article aborde un cas particulier de tachage dans des granites traités avant leur mise en œuvre. Il propose des solutions pour prévenir les désordres.

✍ D. Nicaise, dr. sc., chef du laboratoire 'Minéralogie et Microstructure', CSTC  
P. Steenhoudt, ir., chef de projet, laboratoire 'Chimie du bâtiment', CSTC

# Le tachage par oxydation des granites en façade

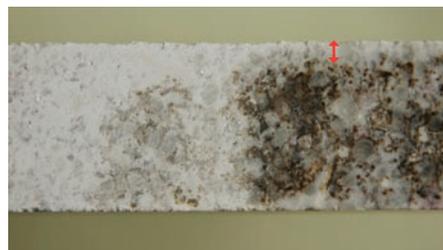
Le cas étudié concerne un granite, en l'occurrence d'origine chinoise, de teinte claire posé en façade, dont l'analyse microscopique a révélé la présence d'importantes quantités d'oxydes et d'hydroxydes de fer et de manganèse. Selon l'information reçue, ce granite aurait été traité à l'acide chlorhydrique (HCl) ainsi qu'à l'eau oxygénée (H<sub>2</sub>O<sub>2</sub>).

En effet, l'analyse au microscope électronique à balayage (SEM) a révélé la présence de chlore (Cl) à la surface des pierres. Celle-ci témoigne d'une élimination insuffisante des traitements acides et peut conduire à la corrosion des pièces d'ancrage des dalles, avec pour corollaire :

L'évaporation lente de l'eau (eau de pluie ou eau de rinçage après traitement au HCl et au H<sub>2</sub>O<sub>2</sub>) permet la migration en surface des produits d'oxydation présents dans la masse, entraînant un tachage brun rouille assez peu de temps après la pose. Les façades sud-ouest, c'est-à-dire davantage exposées à la pluie, trahissent d'ailleurs un tachage plus important et plus intense. La couleur claire du granite accentue encore l'aspect inesthétique du phénomène.

**Concentration en minéraux bruns à l'origine du tachage, d'autant plus visible que la pierre est humidifiée (à droite). On observe également un liseré blanc (flèche) de quelques millimètres qui correspond probablement au traitement à l'H<sub>2</sub>O<sub>2</sub>.**

L'élimination durable de ces traces est souvent difficile. Toutefois, dans bien des cas, il est possible d'atténuer sensiblement le phénomène, voire de l'éliminer par un nettoyage au moyen d'une solution à base d'acide oxalique et de bifluorure d'ammonium. Il faut néanmoins tenir compte du fait que l'application de ces produits doit se faire de manière prudente et qu'on ne peut exclure la réapparition progressive du phénomène. ■
