Quand les chaudières entraînent des dégâts aux toitures...

Origine du tachage

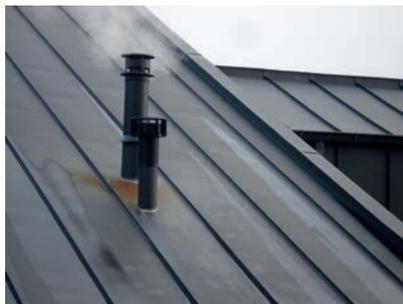
Il n'est pas rare que des taches brunes apparaissent sur les toitures aux alentours du conduit d'évacuation de fumée de la chaudière (voir figure 1). Cet article a pour but d'expliquer l'origine de ce phénomène et de renseigner sur la manière de le résoudre.

Les taches brunâtres dont il est question dans cet article sont dues à un dépôt de particules de rouille (oxyde de fer) provenant des gaz de combustion. Ces particules sont engendrées par l'altération des éléments en acier faiblement allié ou en fonte malléable de la chaudière et/ou du conduit d'évacuation par la condensation acide des gaz de combustion.

Une fois à l'extérieur, où la vitesse d'évacuation des gaz de combustion est moindre, ces particules solides se déposent sur la toiture, autour du conduit d'évacuation, ce qui entraîne l'apparition de taches rouge-brun. Par la suite, les pluies, en faisant disparaître ces taches, peuvent provoquer des traces brunâtres et entraîner les particules jusqu'aux éléments de la toiture situés en contrebas.

1 | Formation de taches brunes sur une toiture à proximité du conduit d'évacuation des gaz de combustion de la chaudière

- avant tout, il faut veiller à ce que la rouille ne puisse pas se développer davantage. Il faut pour cela contrôler le régime de température de la chaudière et l'adapter s'il n'est pas conforme aux instructions du fabricant. Des mesures spécifiques peuvent ainsi être prises afin d'augmenter la température de retour de l'eau
- une fois le régime de température adapté, la chaudière doit être entièrement nettoyée afin d'éliminer tous les dépôts de rouille encore présents
- il convient également de vérifier la présence d'éléments en acier faiblement

allié dans le conduit d'évacuation. Si le risque de formation de condensation est nul après l'adaptation du régime de température de la chaudière (à vérifier à l'aide de la norme NBN EN 13384-1 ou d'un logiciel basé sur cette dernière), il convient de bien nettoyer ces éléments en acier ainsi que le reste du conduit d'évacuation. En revanche, s'il existe encore un réel risque de condensation, il est possible soit d'essayer d'isoler le conduit d'évacuation, soit de le remplacer par un conduit réalisé avec un matériau résistant à la corrosion (nous vous renvoyons à ce sujet aux recommandations du tableau 21 de la NIT 235). Une troisième solution consiste à tuber le conduit d'évacuation grâce à un système disposant d'un label de qualité ou satisfaisant à une norme pertinente

- enfin, il faut procéder au nettoyage de la toiture et, éventuellement, réparer ou remplacer les éléments détériorés. Puisque ces travaux de réparations sont assez lourds, il est recommandé, dans la mesure du possible, d'empêcher dès le début que ces problèmes n'apparaissent.

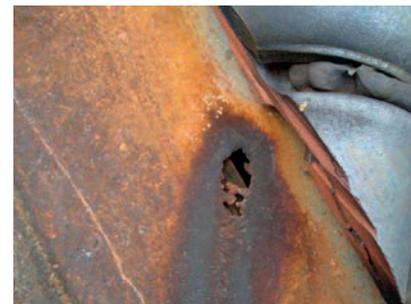
Si la couverture ou les éléments de la toiture (noue, gouttière, ...) sont constitués de certains métaux (en zinc, par exemple), une corrosion peut apparaître localement en ces endroits en raison du contact direct avec les oxydes de fer (voir figure 2).

2 | Corrosion localisée due au contact direct entre les éléments métalliques de la toiture et les oxydes de fer
