Corrosion des toitures chaudes avec couverture en zinc

La division 'Avis techniques et consultancy' du CSTC observe depuis peu une augmentation du nombre de dégradations des toitures chaudes munies d'une couverture en zinc. Les recherches que nous avons menées révèlent que la protection offerte par le coating appliqué en sous-face du zinc est limitée, ce qui accroît le risque de corrosion en présence d'humidité.

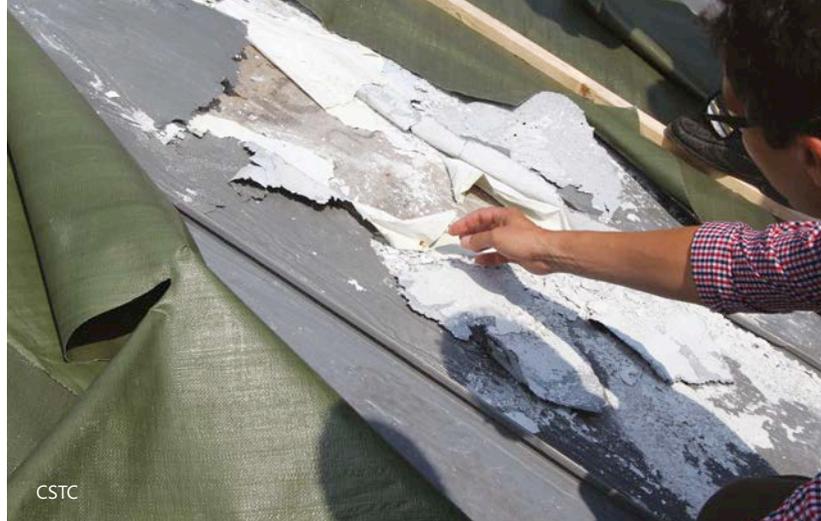
que ces détériorations étaient dues à la corrosion du zinc, qui s’amorce et se développe au niveau de la sous-face de la couverture, et ce en dépit de la présence du coating de protection. Ces processus entraînent généralement des dégâts importants (voir figure 2). Sur certains sites, la corrosion s’est développée rapidement et les dégradations sont apparues seulement dix-huit mois après la mise en œuvre de la toiture.

Il ressort de l’étude que le coating appliqué en sous-face du zinc n’offre qu’une faible protection contre la corrosion en cas d’humidité dans la toiture. Ainsi, le simple contact avec de l’eau distillée, dont la composition est proche de celle de l’eau de pluie, suffit pour provoquer un cloquage du coating et la corrosion du zinc après quelques semaines seulement. Ces phénomènes sont également accélérés par :

- un **accroissement de la température**, qui explique les

2 | Exemple de dégradation due à la corrosion du zinc.

dommages plus importants sur les versants sud ou sud-ouest

- une **acidification du pH**, qui peut survenir en conditions urbaines ou lors d’un contact avec certains matériaux du complexe (OSB, par exemple).

Par précaution, et en raison des résultats obtenus, nous déconseillons actuellement la pose de complexes non aérés, hormis ceux disposant d’une attestation d’aptitude à l’emploi (sur du verre cellulaire, par exemple).
