In 2003 heeft het WTCB voor een onderzoeksproject rond groendaken elf maquettes (waarvan negen begroende) geïnstalleerd op het dak van een van de gebouwen van zijn proefstation in Limelette. Dit onderzoek resulteerde onder meer in de publicatie van de TV 229 en de WTCB-Dossiers 2006/3.2. Een tiental jaar later werden deze maquettes vóór hun afbraak naar aanleiding van de renovatie van het gebouw een laatste keer onderzocht.

Groendaken: opgedane ervaringen

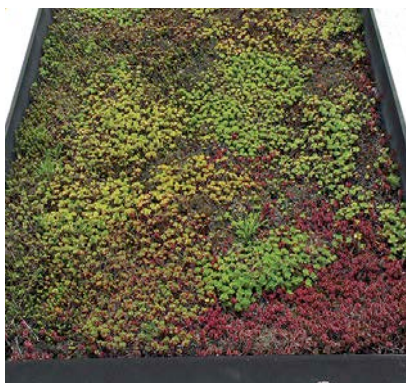
Hoewel de daken gedurende een tiental jaar niet onderhouden werden, bleek uit de visuele inspectie tijdens de afbraak dat zowel de daken als hun materialen algemeen in goede staat verkeerden. Zo zag het vetkruid van de daken nrs. 3 en 10 er bijzonder goed uit (zie afbeelding 1). Op dak nr. 7 (intensief) werd er daarentegen een ontwikkeling van bepaalde plantensoorten (struiken) en een uiterst dicht wortelsysteem vastgesteld dat op bepaalde plekken zelfs meerdere lagen van de dakopbouw doorboorde en tot aan het dichtingsmembraan reikte (zie afbeelding 2). Hoewel dit laatste niet doorboord lijkt te zijn, duidt deze ontwikkeling op het belang van het onderhoud van groendaken, in het bijzonder van de intensieve, om te vermijden dat er zich plantensoorten zouden ontwikkelen die de waterdichtheid in het gedrang kunnen brengen.

1 | Dak nr. 3 in juli 2014

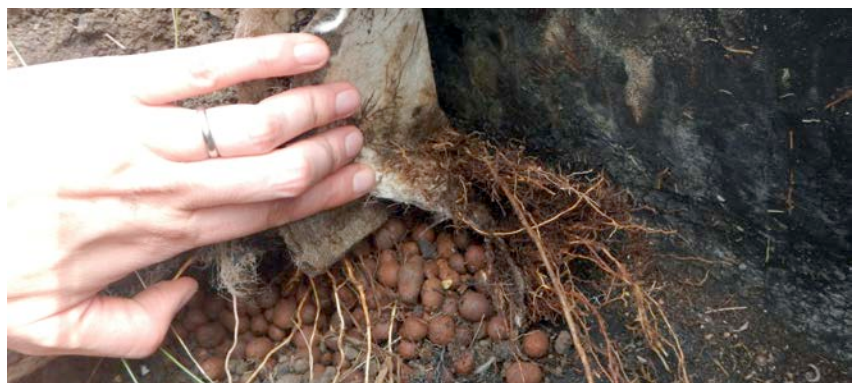
2 | Wortels die het afdichtingsmembraan van dak nr. 7 bereikt hebben

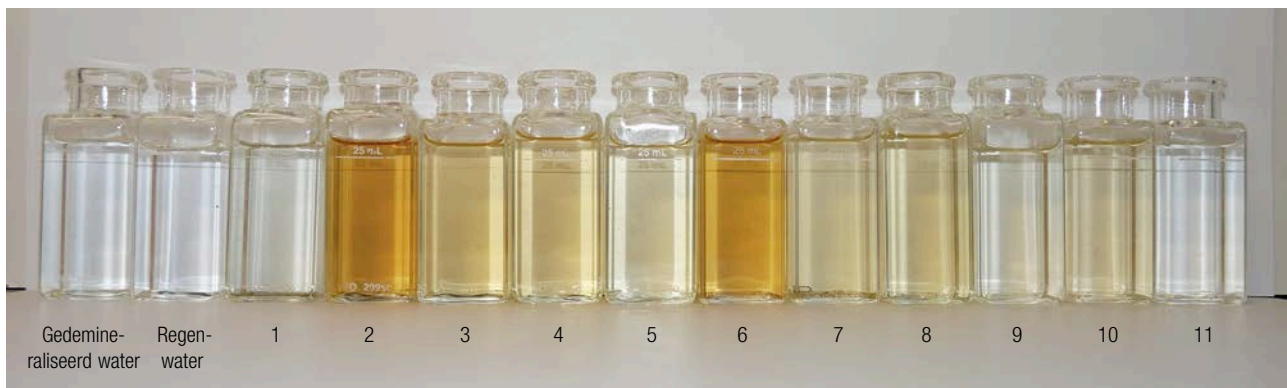
Voor elk dak werd er telkens een **verkleuring van het water** vastgesteld (zie afbeelding 3 op de volgende pagina). Deze is sterk afhankelijk van het substraat en de aard van de buien. Zo zal een hevige, maar korte bui een ander effect hebben dan een lichte, maar langdurige bui. Het van de daken nrs. 2 (extensief) en 6 (intensief) opgevangen water vertoonde de grootste verkleuring. Deze leunde bovendien ook het dichtst aan bij de verkleuring die in 2003 vastgesteld werd. Indien men dit water wenst te hergebruiken – rekening houdend met het feit dat de opgevangen hoeveelheid aanzienlijk beperkt kan worden door het waterophoudende effect van groendaken – zal men het dus moeten filteren en behandelen met behulp van een actiefkoolfilter.

3 | Op 27 augustus 2014 vastgestelde verkleuringen
