Corrosie van warme daken met een zinken dakbedekking

De afdeling Technisch advies en consultancy van het WTCB stelt sinds kort een stijging vast van het aantal schadegevallen aan warme daken met een zinken dakbedekking. Uit de onderzoeken die wij hieromtrent gevoerd hebben, blijkt dat de aan de onderzijde van het zink aangebrachte coating slechts een beperkte bescherming biedt, wat het risico op corrosie in aanwezigheid van vocht doet toenemen.

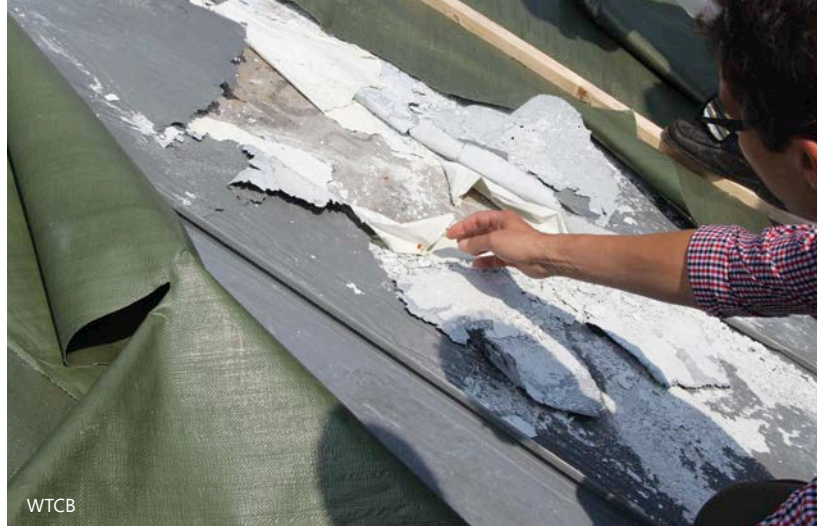
beschadigingen te wijten waren aan de corrosie van het zink, die aan de onderzijde van de dakbedekking ontstaat en zich vervolgens verder ontwikkelt en dit, ondanks de aanwezigheid van een beschermende coating. Deze processen leiden doorgaans tot aanzienlijke schade (zie afbeelding 2). Zo ontwikkelde de corrosie zich in bepaalde gevallen snel en werden de beschadigingen pas 18 maanden na de uitvoering van het dak zichtbaar.

Het WTCB-onderzoek heeft aangetoond dat de aan de onderzijde van het zink aangebrachte coating slechts een geringe bescherming biedt tegen corrosie in aanwezigheid van vocht in het dak. Zo volstaat het loutere contact met gedistilleerd water, dat een gelijkaardige samenstelling

2 | Voorbeeld van schade door de corrosie van het zink.

heeft als regenwater, om reeds na enkele weken te leiden tot blaasvorming in de coating en tot de corrosie van het zink. Deze fenomenen worden nog versneld door:

- een **stijging van de temperatuur**, wat de grotere schade op dakschilden met een zuidelijke of zuidwestelijke oriëntatie verklaart
- een **verzuring van de pH** die zich kan voordoen in stedelijke omgevingen of bij contact met bepaalde materialen van de dakopbouw (bv. OSB).

Bij de proeven op **houten platen** werd er systematisch schade vastgesteld. Deze schade was bijzonder groot bij OSB. Het is geweten dat niet-beschermd zink niet in rechtstreeks contact geplaatst mag worden met houten platen en andere verlijmd houtderivaten (zie TV 266, tabel 10). Uit ons onderzoek blijkt dat de coating aan de onderzijde van de dakbedekkingen en het onderdak niet volstaan om corrosie te vermijden.

Gelet op de bekomen resultaten raden wij momenteel uit voorzorg af om niet-geventileerde dakopbouwen te plaatsen, tenzij ze over een gebruiksgeschiktheidsattest beschikken (bv. opbouwen op cellenglas).
