Het verschuiven van de dakopstand van platte daken geïsoleerd met PU-platen

E. Noirfalisse, ir., laboratoriumhoofd, laboratorium 'Isolatie, dichting en daken', WTCB
E. Mahieu, ing., afdelingshoofd, afdeling 'Technisch advies en consultancy', WTCB
S. Mertens, dr. ir. projectleider, laboratorium 'Bouwmaterialen', WTCB

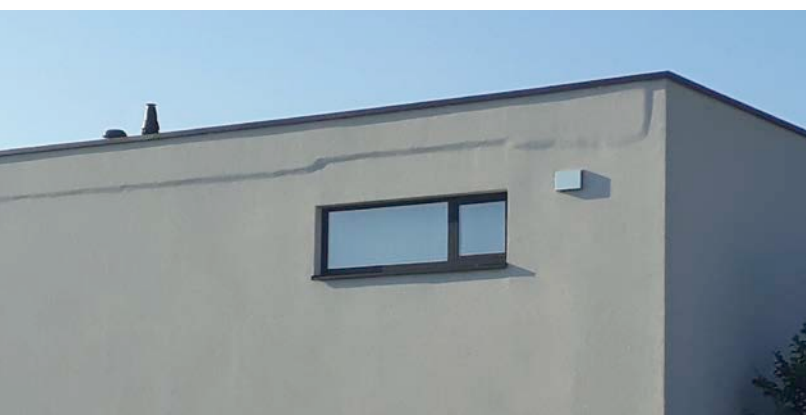
Tussen 2017 en 2021 werden er bij het WTCB ongeveer vijftig gevallen van een verschuiving van de dakopstanden naar de buitenzijde gemeld (zie afbeelding 1). Deze gevallen betreffen recente eengezinswoningen (vaak 3 tot 5 jaar oud) met daken met uiteenlopende dakopbouwen en verschillende bevestigingswijzen die geïsoleerd zijn met PU-platen van diverse merken. Meestal worden deze platen in twee lagen aangebracht en zijn ze bekleed met een gemineraliseerd glasvlies. Het damp scherm is doorgaans bitumineus of bestaat uit een polyethyleenfolie. De gevel is gewoonlijk voorzien van een ETICS of is opgebouwd als een spouwmuur. In het merendeel van de gevallen wordt de dakopstand uitgevoerd met cellenbetonblokken of, in sommige gevallen, met bakstenen, snelbouwstenen of sandwichpanelen.

- 1 Scheurvorming in het ETICS door het verschuiven van de dakopstand.

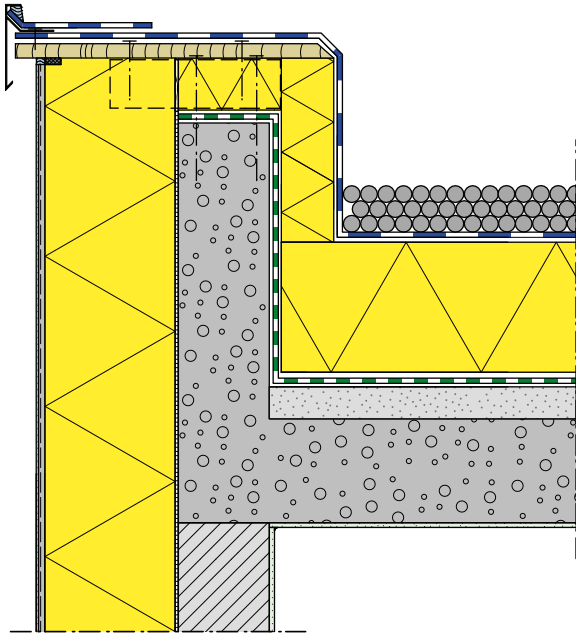
2 Betonnen opstand die één geheel vormt met de dakvloer.

Als de fabrikant van de PU-isolatie de stabiliteit van zijn platen niet kan garanderen, is het aan te raden dat de ontwerper bepaalt welke bijkomende maatregelen er genomen moeten worden. Zo zal deze bij voorkeur **kiezen voor een opstand uit één geheel of een opstand die mechanisch verankerd wordt in de dakvloer** (zie afbeeldingen 2 en 3). Indien dit niet voorzien is, zal men moeten opteren voor een andere oplossing, zoals de keuze voor een ander isolatiemateriaal dat toepasbaar is op platte daken of het aanbrengen van een soepele voeg langs de omtrek van de PU-isolatielaag. Bij deze laatste oplossing is het evenwel moeilijk om de afdichting correct uit te voeren op een kritieke plaats die sterk onderhevig is aan windbelasting, en dit kan dus risico's met zich meebrengen voor de afdichting van het bouwwerk.

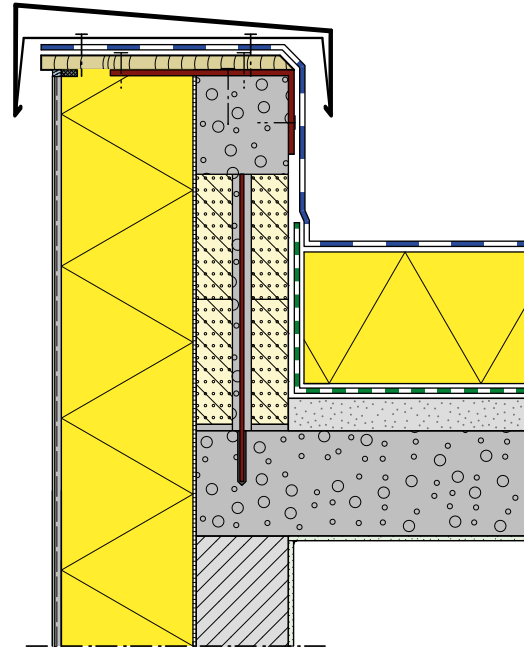
3 Opstand uit cellenbeton die mechanisch verankerd is in de dakvloer.

Bij een verankering van de dakopstand (de meest aangevoerde oplossing), is het niet nodig om een soepele strook te voorzien, behalve als de fabrikant van de isolatie niet kan garanderen dat de vervormingen beperkt zullen blijven om andere problemen in het dakoppervlak te voorkomen. ◆
