Cloquage des revêtements de toitures plates

E. Mahieu, ing., chef de la division 'Avis techniques et consultancy', CSTC

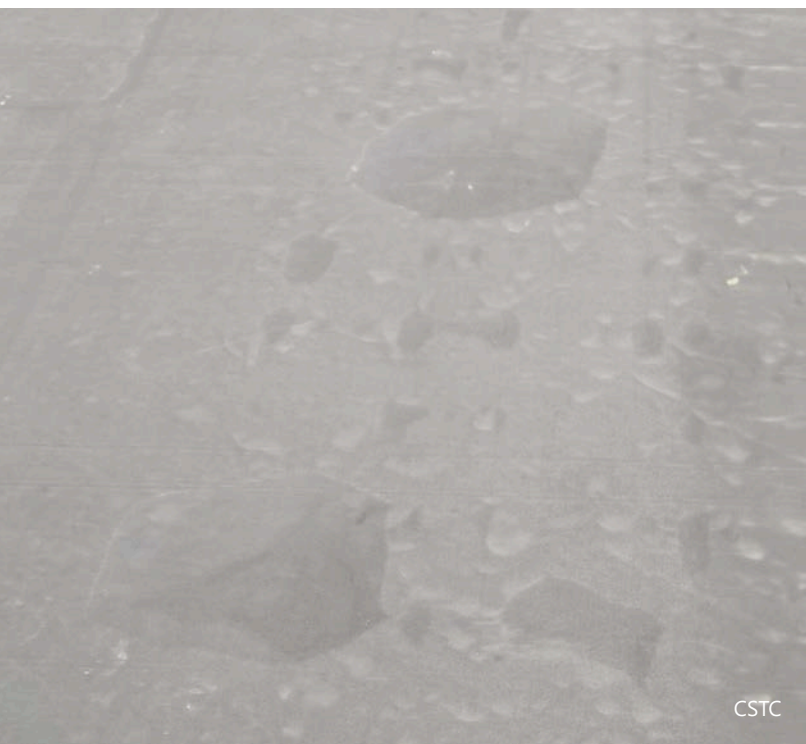
1 | Cloquage entre l'isolation thermique et son parement.

Le cloquage peut également être dû au décollement du parement de l'isolation, à la suite d'une éventuelle erreur de fabrication ou d'exécution.

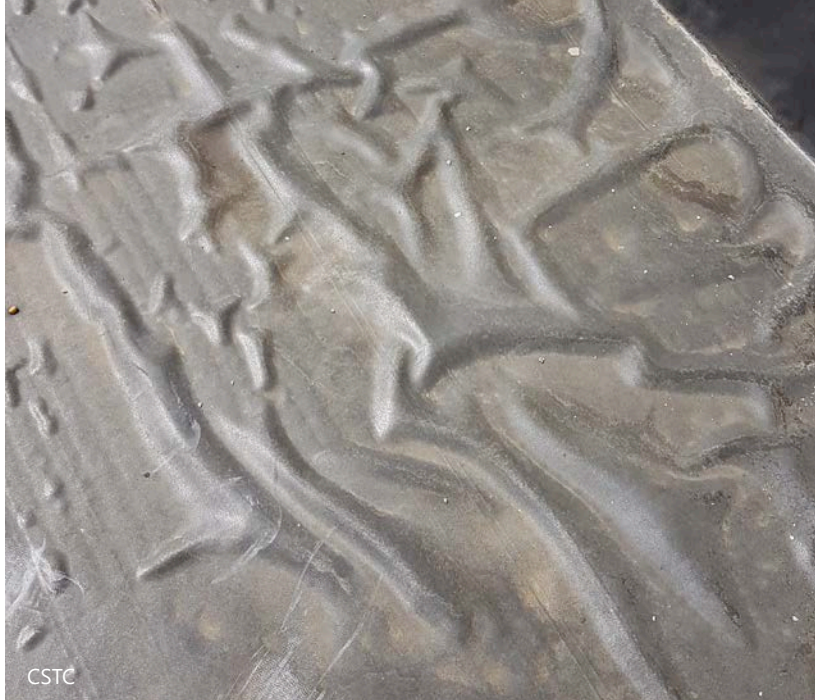
- **présence de solvants emprisonnés** (colles ou primaires, par exemple), qui ne se sont pas complètement évaporés lors de la mise en œuvre de l'étanchéité (voir figure 2)

2 | Cloquage dû à des solvants piégés entre l'isolant et l'étanchéité.
