Groter, dunner of gezonder: wat zijn de gevolgen voor de aannemer?

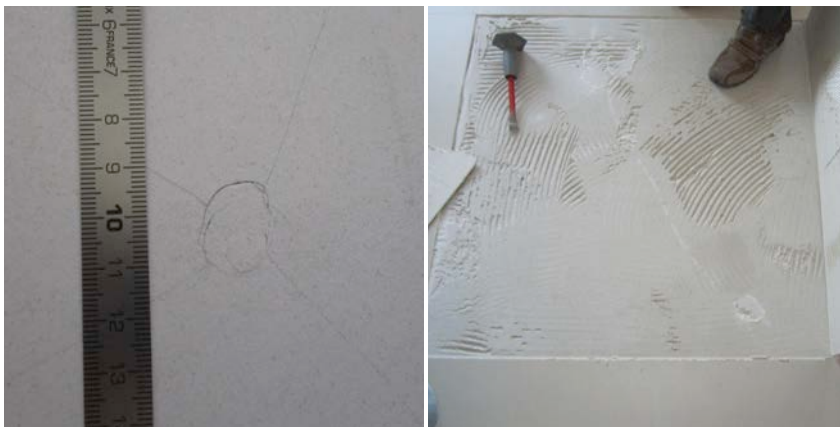
1 en 2 | Scheurvorming en ponsschade op een tegel met een zeer groot formaat en een zeer geringe dikte (links) ten gevolge van een onvoldoende verlijming (rechts)

Het gebruik van tegels met een oppervlakte van een vierkante meter of meer en een dikte kleiner dan 3 mm kan aanleiding geven tot scheurvorming en ponsschade indien de verlijming niet over de volledige oppervlakte gebeurde (vooral belangrijk aan de tegelranden) (zie afbeeldingen 1 en 2). Het is echter zelfs met een dubbele verlijming moeilijk om te garanderen dat het volledige tegeloppervlak correct verlijmd wordt. Het is waarschijnlijk om deze reden dat de fabrikanten van dergelijke grootformaattegels aangeven dat hun producten niet geschikt zijn voor zeer geconcentreerde grote belastingen (supermarkten, winkels, luchthavens, inkomhallen van hotels, ...). Onze ervaring leert ons echter dat deze problemen zich eveneens kunnen voordoen in ruimten met minder hoge belastingen (bv. in de leefruimte van woningen).

Het is bij de plaatsing van tegels met een (zeer) groot formaat dan ook belangrijk dat de opdrachtgever een vlakheidsklasse voor de ondergrond voorschrijft die overeenstemt met een strenge uitvoering (zie bovenstaande tabel). Men kiest in dit geval ook best voor een dubbelzijdige verlijming en een sneldrogend lijmpproduct.

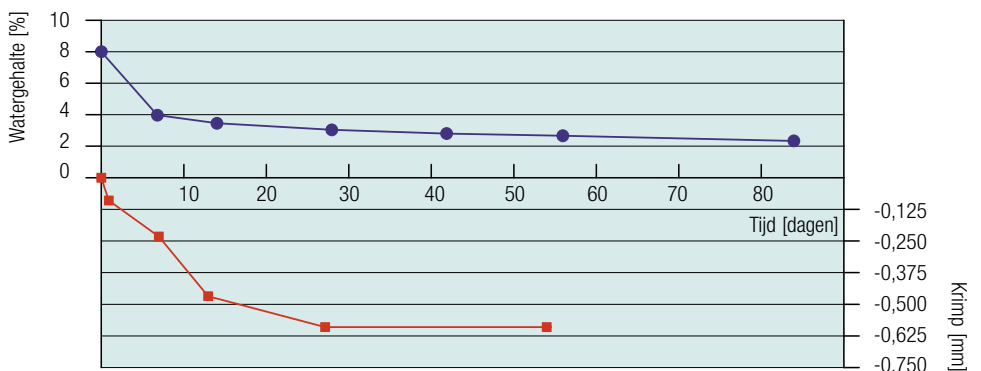
Wat de uitvoeringstermijnen betreft, willen we erop wijzen dat de WTCB-onderzoeksresultaten aangetoond hebben dat het bij een plaatsing op een verharde (zwevende en/of hechtende) dekvloer zeer belangrijk is om de wachttijd voor de plaatsing van de betegeling strikt na te leven om spanningen naar aanleiding van de krimp van de dekvloer te vermijden. Bij normale drogingsvoorwaarden en traditionele dekvloersamenstellingen is het aangeraden om hetzelfde aantal weken te wachten als de dikte van de dekvloer in centimeters, met een minimum van 28 dagen (zie afbeelding 4).

4 | Evolutie van de krimp en het watergehalte (gemeten bij droging in een stoof bij 105 °C) van een cementgebonden dekvloer die verhardt bij een temperatuur van 20 °C en een relatieve luchtvochtigheid van 60 %.

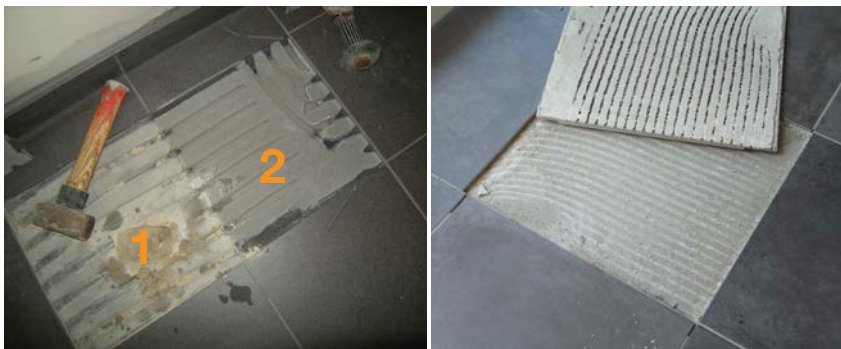
Ook indien men voor sneldrogende of anhydrietgebonden dekvloeren kiest om de uitvoeringstermijnen te beperken of om betere mechanische karakteristieken te verwezenlijken, is het niet uitgesloten dat er zich ondanks deze keuze toch onthechtingsproblemen voordoen. Dit is vooral het geval wanneer de betegeling aangebracht wordt op een onvoldoende droge anhydrietgebonden dekvloer (zie afbeeldingen 5 en 6, p. 8). Doordat anhydrietgebonden dekvloeren zeer vochtgevoelig zijn, moeten ze normaal kunnen drogen (in een droge omgeving) en moet men na hun droging elke herhaalde of langdurige bevochtiging vermijden. Indien niet aan deze voorwaarden voldaan wordt, zullen de vooropgestelde mechanische karakteristieken van de dekvloer niet gehaald worden. Daarnaast kan ook de mortellijm schade vertonen indien hij cementgebonden is. Onder invloed van vocht kan er immers secundaire etringiet gevormd worden (gehydrateerde tricalciumaluminaat) naar aanleiding van een reactie tussen het calciumsulfaat (van de dekvloer) en de tri-

5 en 6 | Onthechting van een betegeling op een anhydrietgebonden dekvloer

1. enkele dagen geleden losgemaakte tegel
2. recent losgemaakte tegel

calciumaluminaten (van het cement dat vervat zit in traditionele mortellijmen).

Om dergelijke situaties te vermijden, is het raadzaam om er bij de plaatsing van keramische tegels op een anhydrietgebonden dekvloer voor te zorgen dat deze laatste een massavochtgehalte van hoogstens 0,5 % heeft (gemeten met de carbideflës). Deze werkwijze zal helaas geen noemenswaardige inkorting van de uitvoeringstermijnen inhouden.

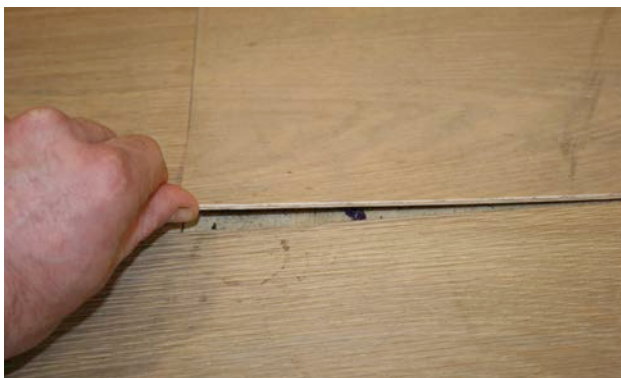
Men verkiest vaak meerlagig parket (goed voor zo'n 75 % van de huidige Europese markt) boven massief parket omwille van zijn grotere dimensionale stabiliteit. Toch worden vele bouwprofessionelen bij deze parketten frequent geconfronteerd met loskomende toplagen (zie afbeelding 7). Dit fenomeen kan jammer genoeg meestal niet voorspeld worden vóór de plaatsing van het parket.

7 | Onthechting van de toplaag van een meerlagig parket

De oorzaak van dit fenomeen kan vaak teruggevonden worden in een gebrekkige verlijming en/of in het gebruik van een minderwaardige lijm. Andere factoren die dergelijke schadegevallen kunnen beïnvloeden zijn: de uitgeoefende druk en de gehanteerde wachttijd bij het aandrukken van de elementen, de hoeveelheid lijm en de lijmverdeling, de vochtigheidsgraad van de elementen bij de vervaardiging van planken, een zeer droog binnenklimaat in de winterperiode na de plaatsing van het parket, ...

Om een onthechting van de toplaag te voorkomen, moet men zorgen voor een voldoende en performante verlijming van zowel de toplaag aan de kern als binnenin de meerlagige plaat.
