Lopers op schrijnwerk en gevelbeglazing

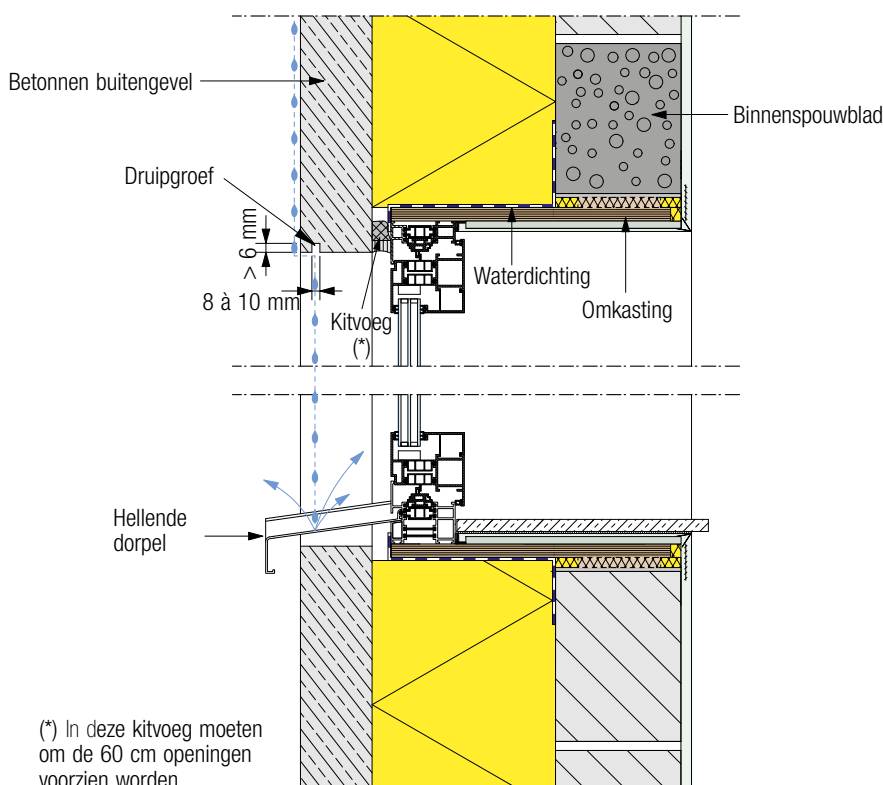
Uitkragende of betonnen gevelelementen moeten aan hun onderzijde van een adequate druiplijst voorzien worden om te vermijden dat er regenwater over het raam en de beglazing zou stromen. Deze druiplijst of -groef dient bij voorkeur ongeveer 8 tot 10 mm breed en 6 mm diep te zijn. Om te voorkomen dat het opspatten van het afdruipende regenwater aanleiding zou geven tot afzettingen op de onderregels van het schrijnwerk en de onderzijde van de beglazing, zou een vrij grote dorpelhelling noodzakelijk zijn. In de praktijk vertonen dorpels echter vaak een helling van om en bij de 5°.

1 | Afdruipen en opspatten van regenwater op een dorpel
