Welke ingrepen op houten constructies zijn noodzakelijk na een overstroming?

B. Michaux, ir., afdelingshoofd, afdeling Materialen, daken en milieuprestaties, WTCB
S. Charron, ir., laboratoriumhoofd, laboratorium Bouwmaterialen, WTCB

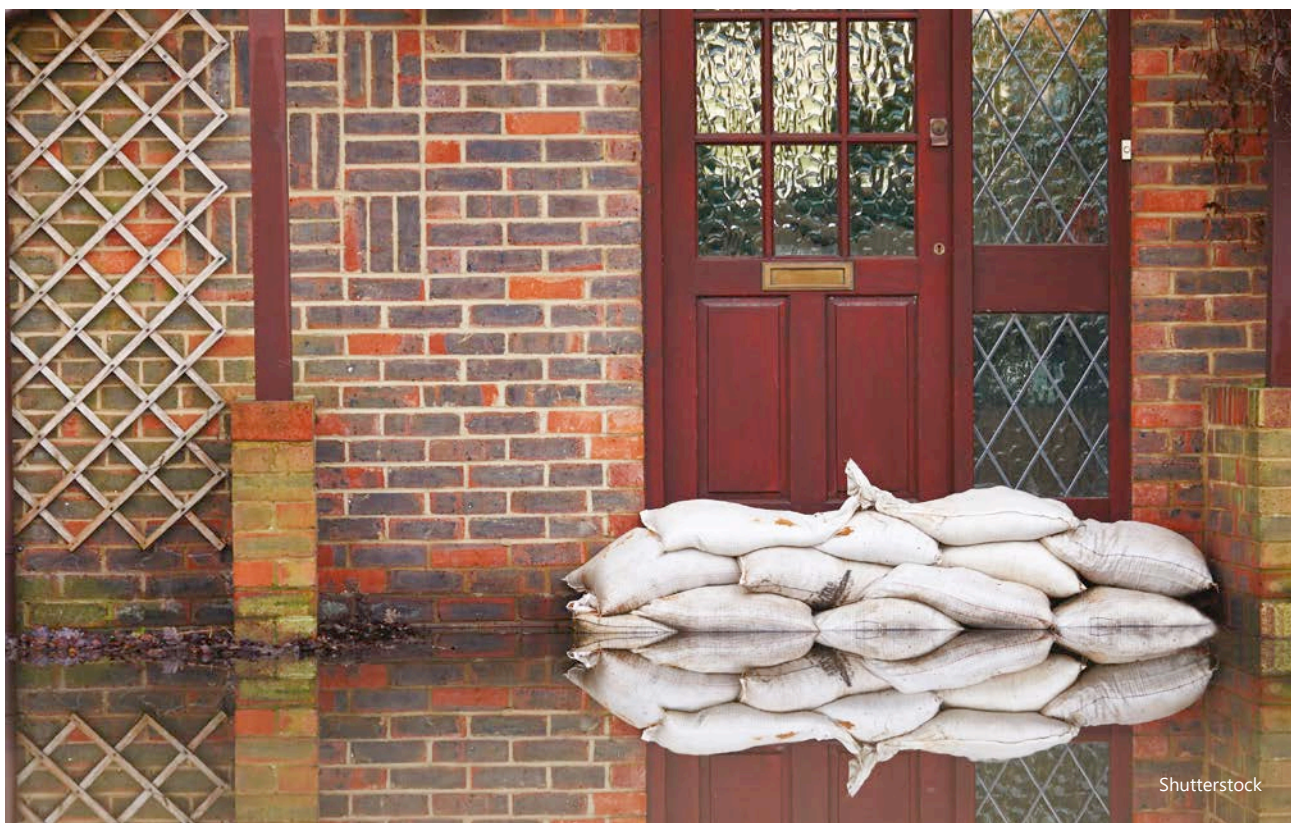
Het grootste probleem is niet zozeer dat de houten constructie nat is, maar dat ze lange tijd nat blijft (**risico op biologische aantasting**). Ook de wandisolatie kan schade

oplopen of verzakken, en grote hoeveelheden vocht vasthouden (zie onze foto op de volgende pagina). De hierna volgende maatregelen moeten vrij snel in de weken na de ramp genomen worden om verdere onomkeerbare schade te voorkomen. Ook de verzekeraar moet vooraf op de hoogte gesteld worden en de eventuele ingrepen moeten aan de hand van foto's gedocumenteerd worden.

- **het is bijna altijd noodzakelijk om de vochtige isolatie te verwijderen**. We besteden bijzondere aandacht aan capillaire isolatiematerialen (houtvezel, cellulose ...), die vocht kunnen opnemen en aanzienlijk kunnen verzakken. Het is dan ook niet mogelijk om dergelijke materialen te recupereren. Sommige andere isolatiematerialen kunnen wel hergebruikt worden, op voorwaarde dat ze na droging hun eigenschappen behouden (dichtheid, cohesie ...)

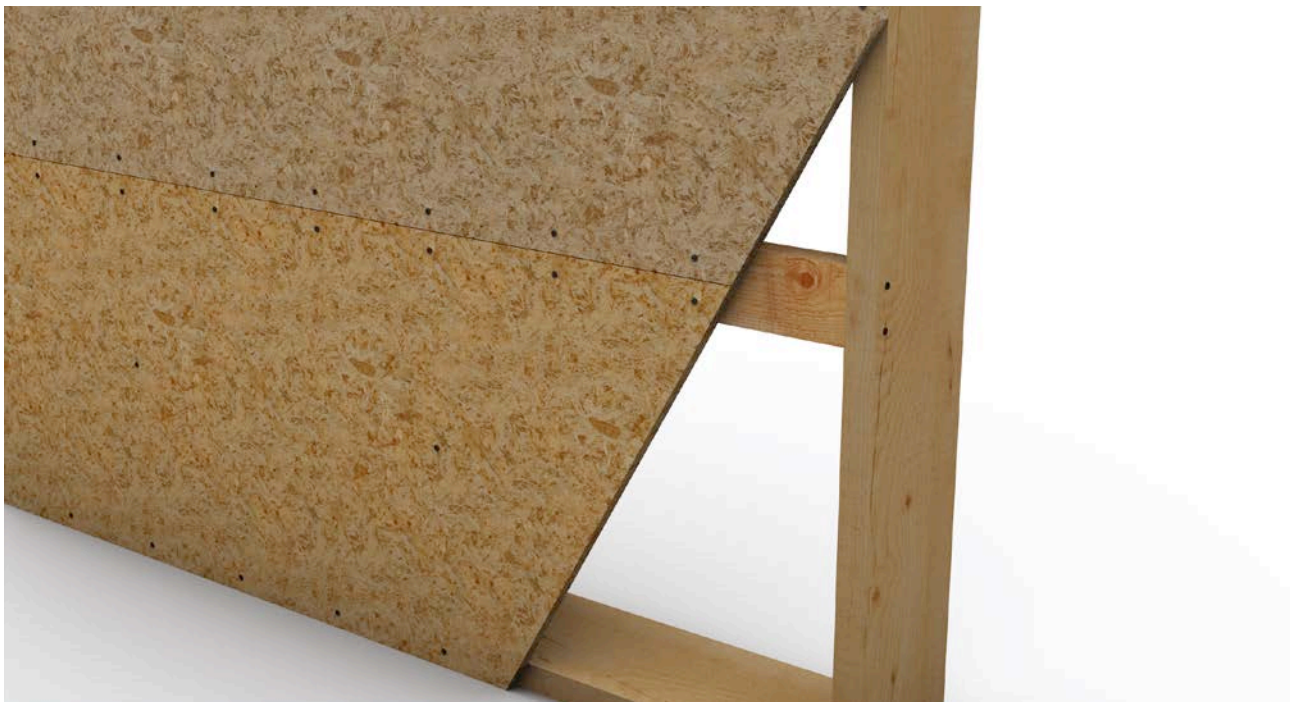
Mechanische verbindingsnaden die aangebracht kunnen worden tussen de delen van doorgesneden platen.

De platen moeten vervangen worden door elementen met soortgelijke prestaties. Indien de windverbandplaten doorgesneden zijn, moet de totale sterkte hersteld worden door **mechanische 'verbindingsnaden' aan te brengen tussen de delen van de platen** (zie bovenstaande afbeelding).
