## Uitbloei en crypto-uitbloei van zouten

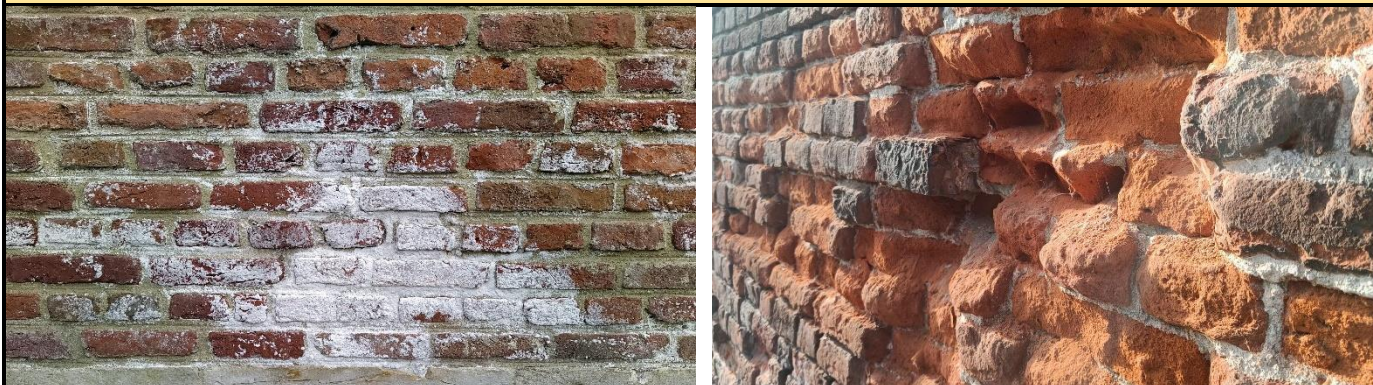
Zouten kunnen reeds in het metselwerk aanwezig zijn, of worden aangevoerd door externe (vocht-)oorzaken. Bij droging van het metselwerk kunnen ze uitkristalliseren aan het oppervlak van de steen (uitbloei) of in de poriën van het gevelmetselwerk (crypto-uitbloei). De materiaaleigenschappen, type zouten en drogingsomstandigheden zullen bepalen of uitbloei of crypto-uitbloei (of beide) plaatsvindt.

Crypto-uitbloei kan, afhankelijk van het gevelmateriaal, bij herhaalde cycli van bevochtiging en droging, leiden tot intense materiaalschade. Veelal manifesteert deze zich als een verpoedering van het materiaal, soms ook tot het afdrukken van oppervlaktelagen (zoals het geval is bij waterwerend gemaakt metselwerk).
