**PERCHE**

*Quantification des performances de  
solutions pour la rénovation de châssis  
à valeur historique en région bruxelloise*

## **Annexe 6 – Fiche solution détaillée #2**

## Fiche solution n°2 : **Maison mitoyenne unifamiliale**

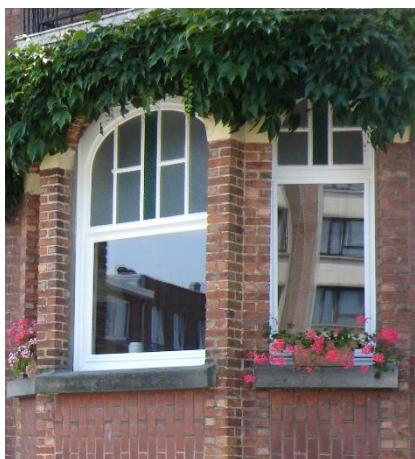
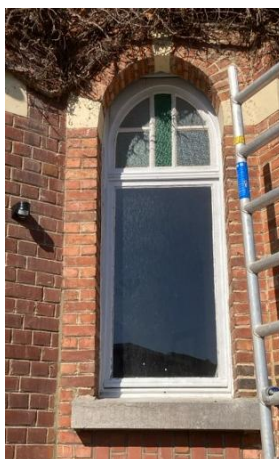
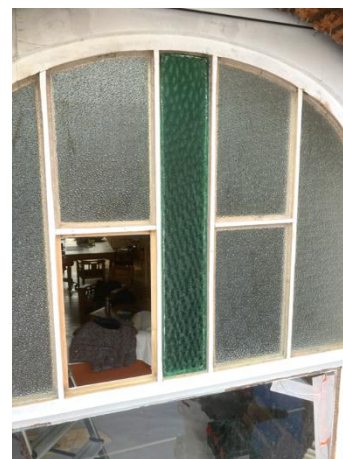
La fenêtre existante est une bow-window en trois parties : deux simples ouvrants et un châssis à guillotine, tous avec imposte fixe. L'ouvrant du châssis à guillotine a été condamné avant la réalisation de la présente étude. Pour chaque partie, l'imposte est composée de vitrage texturé dont un est coloré (vert). Les châssis sont majoritairement en bon état, à l'exception d'une dégradation au niveau de la traverse basse d'un des ouvrants, pour lequel une greffe est nécessaire, et une déformation du bois dans le temps qui nécessite un redresseage. Les châssis ne disposent d'aucun joint d'étanchéité à l'air.
