## Matériaux de surface inhibant l'assèchement - matériaux émaillés

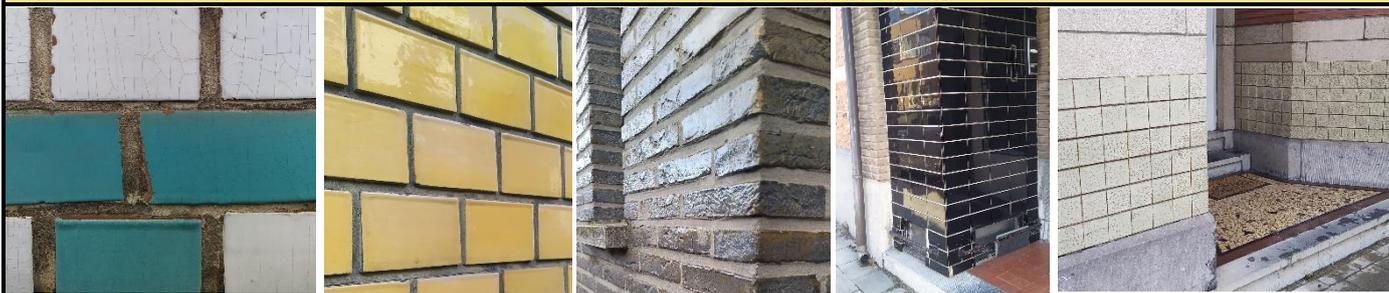
Les matériaux de façade émaillés ou vitrifiés (briques, tuiles murales) sont utilisés depuis longtemps, et depuis la 2e moitié du 19e siècle, nous retrouvons ces matériaux en abondance dans les façades, comme matériaux décoratifs, mais également fonctionnels, comme protection contre l'eau de pluie, les projections d'eau, ou encore pour masquer les problèmes d'humidité dans la façade. Ces types de matériaux ne sont pas toujours brillants et de couleur vive. Ils apparaissent aussi souvent de manière subtile sous la forme d'une fine glaçure au sel, qui n'est pas brillante et a la couleur naturelle de la brique, de sorte qu'ils ne sont souvent pas reconnus comme une glaçure.

Ce type de finition présente l'inconvénient particulier de rendre difficile la dissipation de l'humidité de séchage qui se trouve derrière le glaci. Ce phénomène devrait être moins prononcé dans les maçonneries anciennes en mortier de chaux avec des joints normaux. Toutefois, à mesure que le coulis (entre les briques ou les carreaux) devient plus fin et le mortier plus hydraulique (~mortier de ciment), une telle couche vitrée peut avoir un impact négatif considérable sur la vitesse de séchage, ce qui peut entraver la réoccupation rapide du bâtiment.
