Quantification des performances de solutions pour la rénovation de châssis à valeur historique en région bruxelloise

# Annexe 5 – Fiche solution courte #2 Une maison mitoyenne unifamiliale

# Maison mitoyenne unifamiliale

FICHE SOLUTION #2

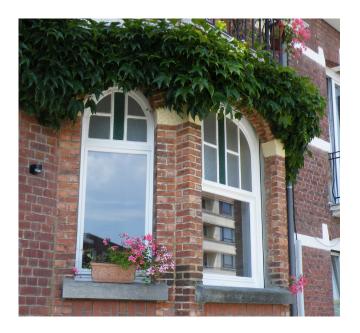
La fenêtre existante est une bow-window composée de trois parties distinctes. Les deux parties latérales sont identiques : fenêtres de type simple ouvrant avec imposte fixe composée de vitrages texturés (dont un coloré) et de croisillons traversants. La partie centrale est un châssis à guillotine qui a été condamné (antérieurement) dont l'imposte fixe est également composée de vitrages texturés et de croisillons traversants. Tous les vitrages sont des simples vitrages et aucun joint d'étanchéité n'est présent au niveau des ouvrants des parties latérales.

Les trois éléments sont globalement en bon état, à l'exception d'une dégradation au niveau de la traverse basse d'un des petits châssis, pour lequel une greffe est nécessaire, et une déformation du bois dans le temps qui nécessite un léger redressage.

Dimensions		
	Châssis latéraux	Châssis central
Hauteur	1.95 m	1.95 m
Largeur	0.73 m	1.20 m
Aire vitrage clair	0.64 m <sup>2</sup>	0.88 m <sup>2</sup>
Aire vitrage texturé	0.18 m <sup>2</sup>	0.60 m <sup>2</sup>
Longueur d'intercalaire vitrage clair	3.4 m	3.8 m
Longueur intercalaire vitrage texturé	4.3 m	9.7 m
Orientation	Est	Est
