wtb.be
Forscht • Entwickelt • Informiert

EINE AUSGABE DES WISSENSCHAFTLICHEN UND TECHNISCHEN BAUZENTRUMS

2014/1

Neue Anforderungen ...
neue Risiken!

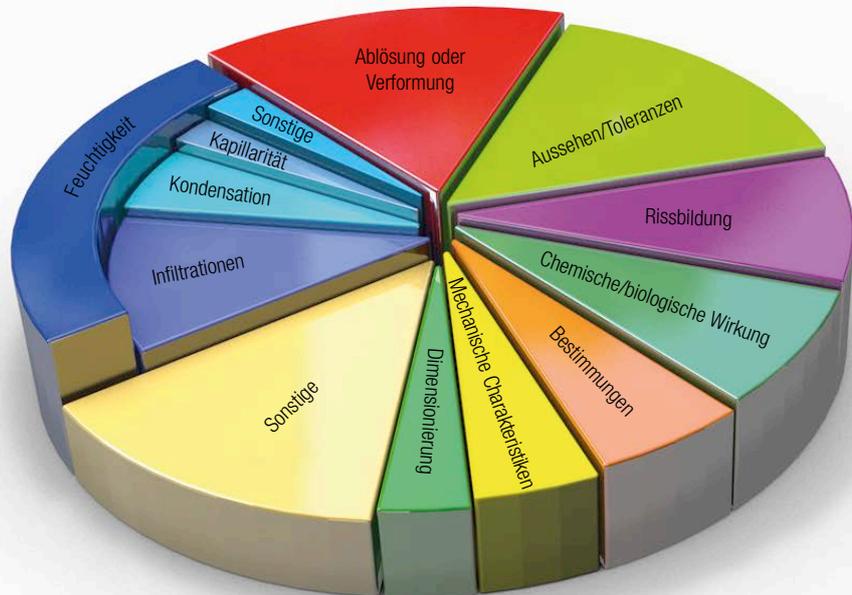
Verteilung von der Art der Fragen, die 2011 und 2012 von der Abteilung TAC schriftlich beantwortet wurden.

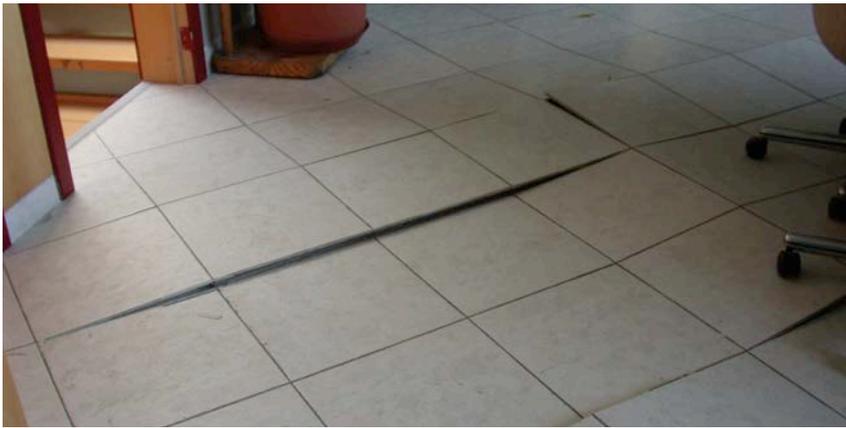
3 | Wölbung des Fliesenbelags auf einem gehärtetem Estrich.

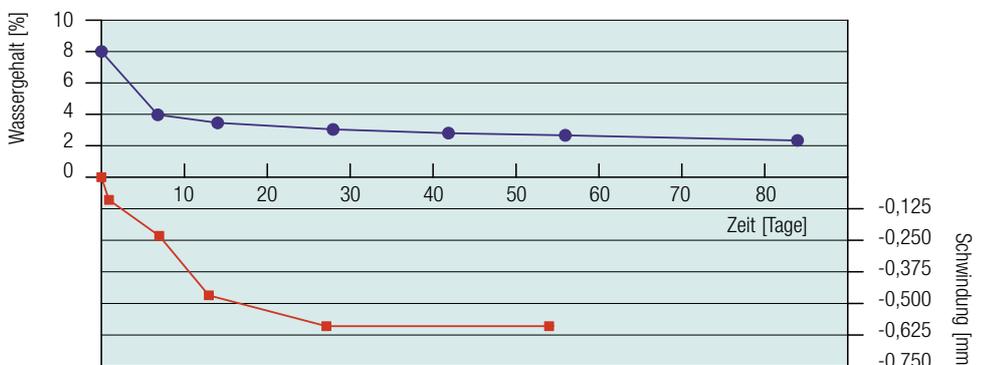
4 | Entwicklung der Schwindung und des Wassergehaltes (gemessen bei Trocknung in einem Ofen bei 105 °C) eines zementgebundenen Estrichs, der bei einer Temperatur von 20 °C und einer relativen Feuchtigkeit von 60 % gehärtet wird.

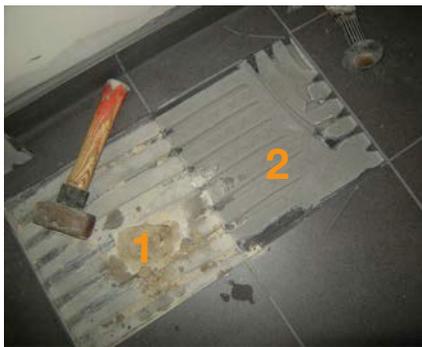
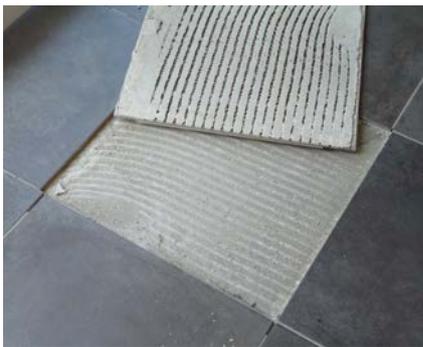
5 und 6 | Ablösung eines Fliesenbelages auf einem anhydritgebundenen Estrich.

1. Vor einigen Tagen abgelöste Fliese
2. Kürzlich abgelöste Fliese

Um solche Situationen zu vermeiden, empfiehlt es sich bei der Verlegung von Keramikfliesen auf einem anhydritgebundenen Estrich dafür zu sorgen, dass dieser Letztere einen Massenfeuchtigkeitsgehalt von höchstens 0,5 % hat (gemessen mit einer Karbidflasche). Diese Arbeitsweise wird leider keine nennenswerte Verkürzung der Ausführungszeiten bringen.

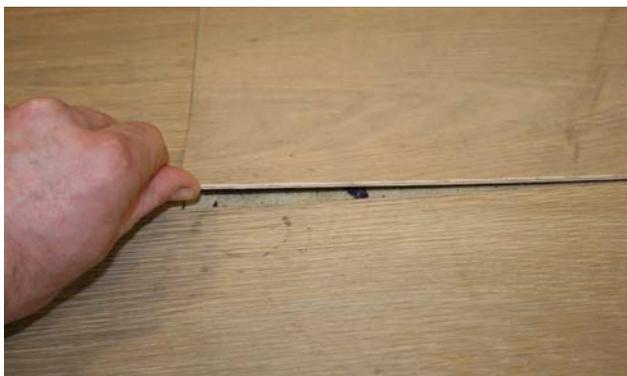
7 | Ablösung der obersten Holzschicht eines mehrschichtigen Parketts.

Die Ursache dieses Phänomens liegt häufig in einer mangelhaften Verleimung und/oder in der Verwendung eines minderwertigen Leims. Der ausgeübte Druck und die eingehaltene Wartezeit während der Pressung der Elemente, die Menge und die Verteilung des aufgetragenen Leims, der Feuchtigkeitsgrad der Elemente bei der Fertigung der Riemer sowie die Aufrechterhaltung eines sehr trockenen Raumklimas in der Winterzeit nach der Verlegung des Parketts sind verschiedene Parameter, die sich für die Erklärung dieses Pathologietyps heranziehen lassen.

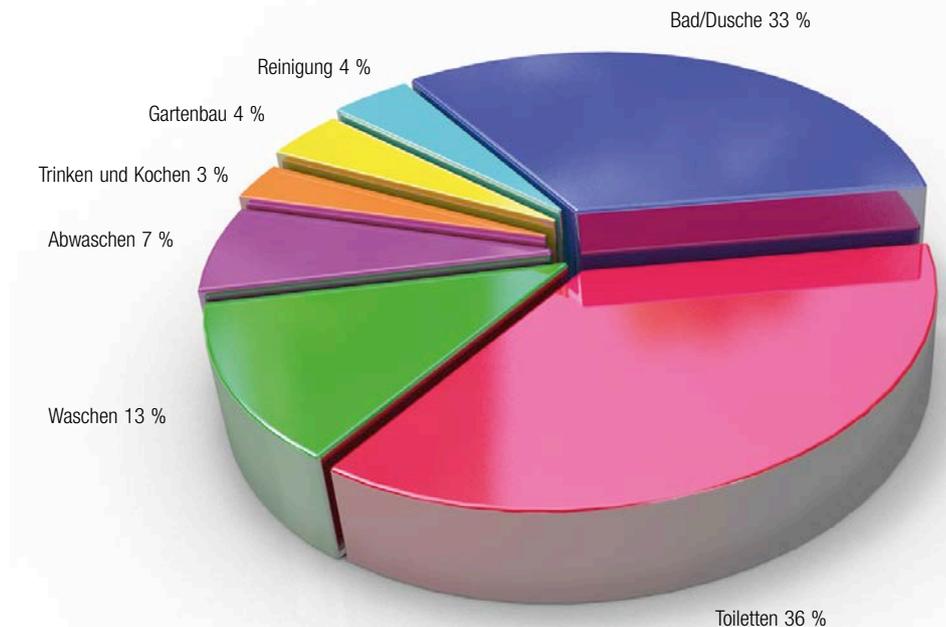
1 | Trinkwasserverbrauch im Haushalt im Jahr 2000 auf einer Grundlage von 120 l Wasser pro Tag und pro Person (Quelle: ‚Waterwegwijzer voor architecten‘, VMM, 2000).

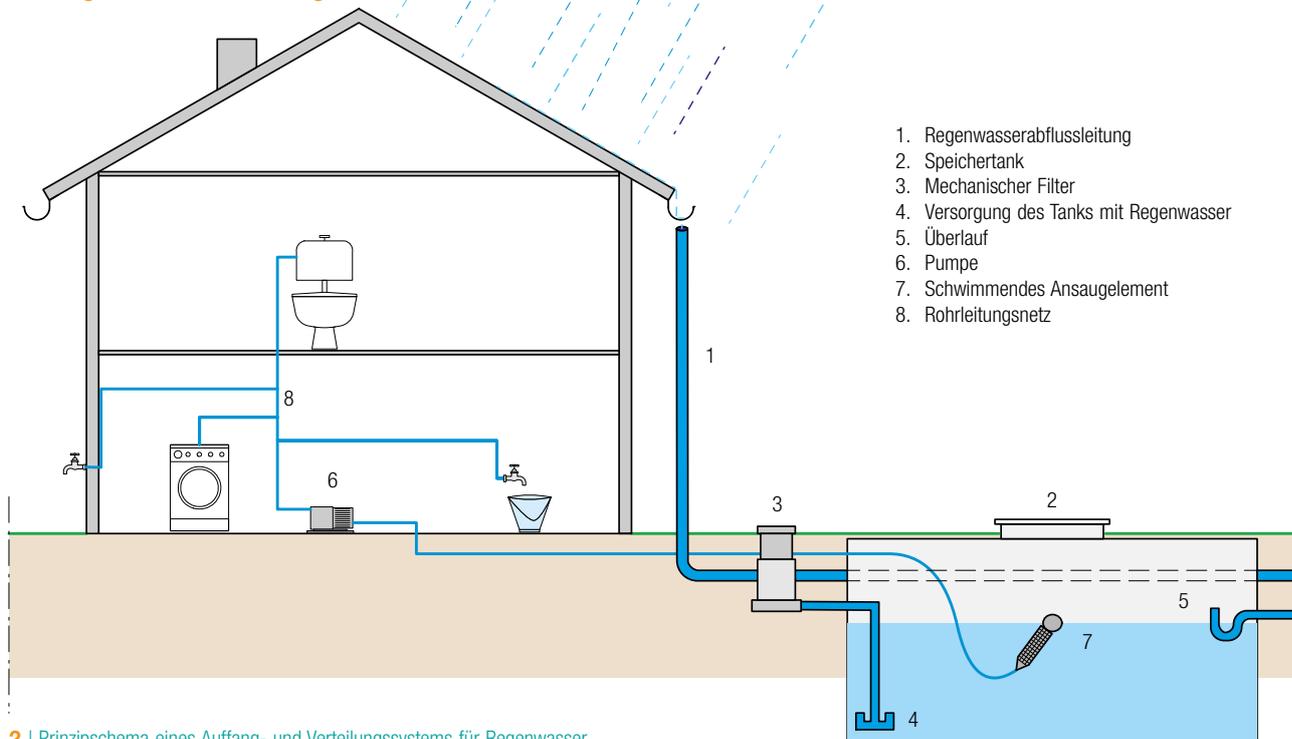
1. Regenwasserabflussleitung
2. Speichertank
3. Mechanischer Filter
4. Versorgung des Tanks mit Regenwasser
5. Überlauf
6. Pumpe
7. Schwimmendes Ansaugelement
8. Rohrleitungsnetz

2 | Prinzipschema eines Auffang- und Verteilungssystems für Regenwasser.

Nach der Pumpe strömt das Regenwasser häufig noch durch einen zusätzlichen Filter (mit einer Maschenweite von 50 bis 150 µm), bevor es im Gebäude durch ein Rohrleitungsnetz (8), vollkommen getrennt vom Trinkwasserkreislauf, verteilt wird (auch vorübergehende Verbindungen mit beispielsweise Schläuchen sind verboten). Man darf für dieses Rohrleitungssystem keine Leitungen aus verzinktem Stahl verwenden,

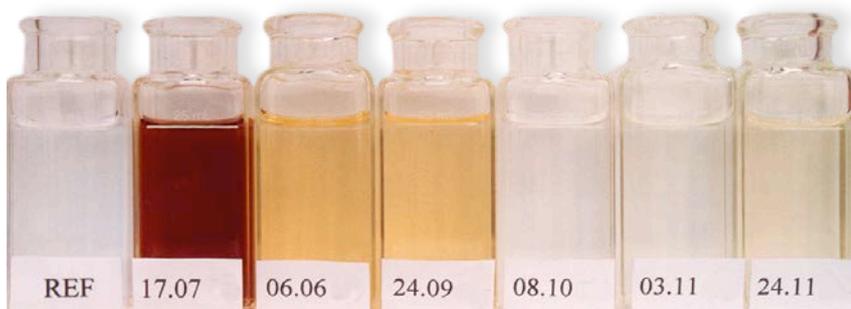
3 | Verfärbung des Wassers, das von einem Flachdach mit einer Dichtungsmembran stammt.

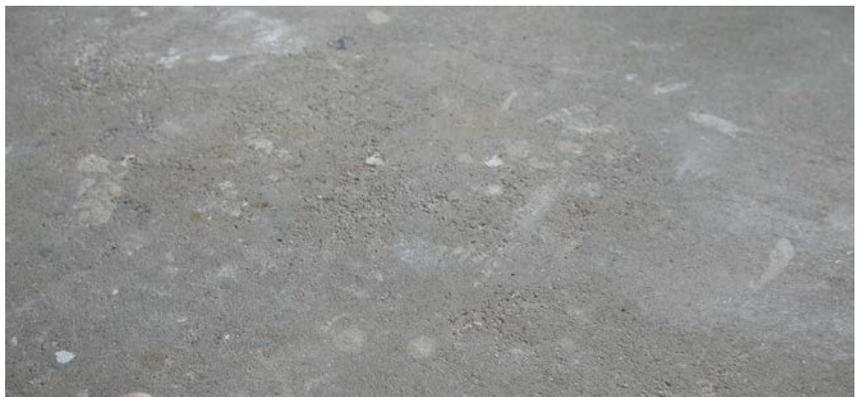
1 | Estrich mit örtlich geringen kohäsiven Zonen.

Die Rissbildung in Estrichen ist häufig die Folge der unvermeidlichen Schwindung des Estrichs während der Trocknung. Eine begrenzte Kohäsion des Estrichs (siehe Abbildung 1) ist wiederum meistens auf eine unangepasste Zusammensetzung oder unzureichende Verdichtung des Estrichmörtels und/oder auf eine zu schnelle Trocknung der Estrichoberfläche zurückzuführen. Dieses letzte Phänomen kann beobachtet werden, wenn der Estrich in einem Gebäude ausgeführt wird, das noch nicht luftdicht ist. Stets häufiger werden auch Wärmekanonen und Luftentfeuchter eingesetzt, um die Trocknungszeiten möglichst kurz zu halten und das Bautempo zu beschleunigen. Durch den Einsatz solcher Apparate nimmt die Wahrscheinlichkeit jedoch zu, dass der Estrich zu schnell trocknet.

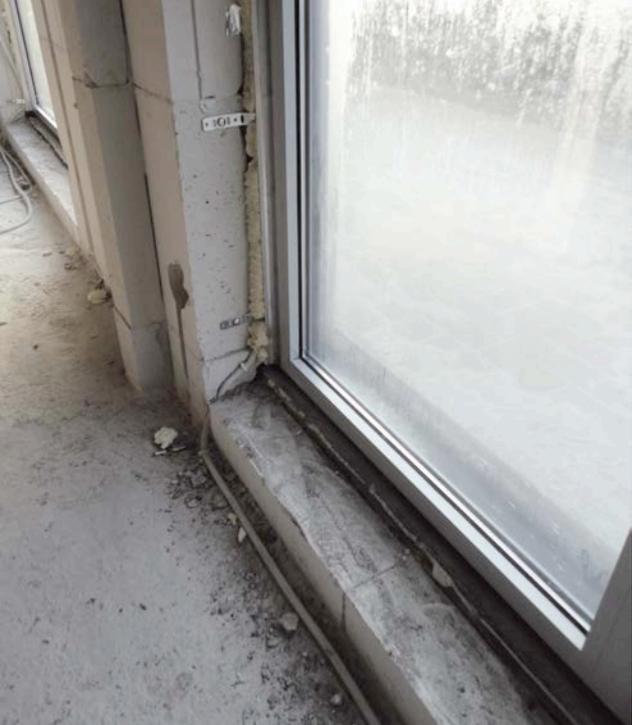
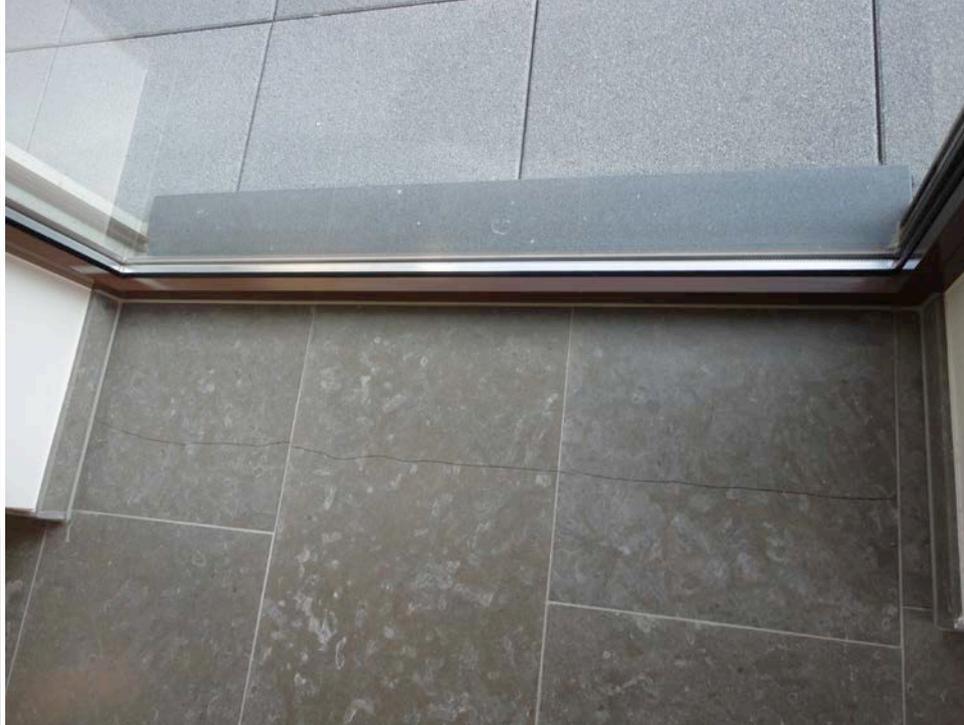
2 und 3 | Rissbildung in einer Bodenverfliesung mit gedämmten Blöcken unter dem Fenster. Der Riss verläuft in der Verlängerung der Innenseite der Blöcke.

Aufgrund von differenziellen Verformungen zwischen dem Teil des Estrichs auf der Dämmung und dem Teil auf den wärmegeämmten Blöcken bildete sich ein Riss im Estrich, dessen Verlauf sich mit der Verlängerung der Innenseite der wärmegeämmten Blöcke deckte. Dieser wurde danach auch im Bodenbelag sichtbar und äußerte sich in Form

eines Risses im Fliesenboden parallel zu den Fenstern (siehe Abbildung 2 und 3).

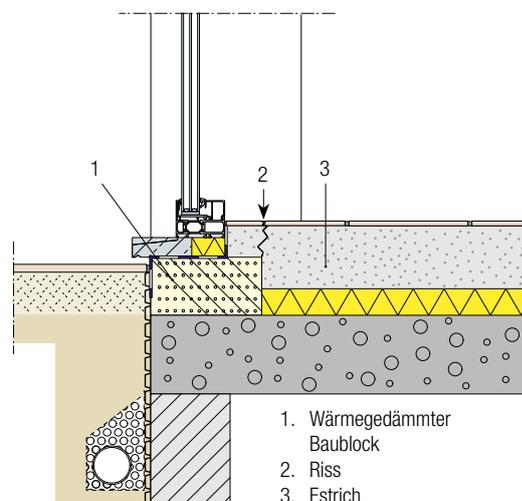
4 | Schnitt des Anschlusses zwischen der Decke, der Wand und der Schreinerarbeit.

Um Feuchtigkeitsinfiltrationen auszuschließen, ist es unseres Erachtens ratsam, die Außenschreinerarbeit nicht in der Fassadenfläche vorzusehen, sondern sie etwas mehr nach innen versetzt anzuordnen. Um eine Rissbildung im Fliesenboden zu vermeiden, lässt man die Innenfläche der Schreinerarbeit am besten mit der Innenfläche der wärmegeämmten Blöcke zusammenfallen. Falls dies nicht möglich ist, sieht man eine Bewegungsfuge im Estrich und im Fliesenbelag in der Verlängerung der Innenseite der wärmegeämmten Blöcke vor. In der Entwurfsphase geht man dann so vor, dass man diese Fuge in die Verlängerung der Innenseite der Wände legt und das Fliesenschema darauf abstimmt.

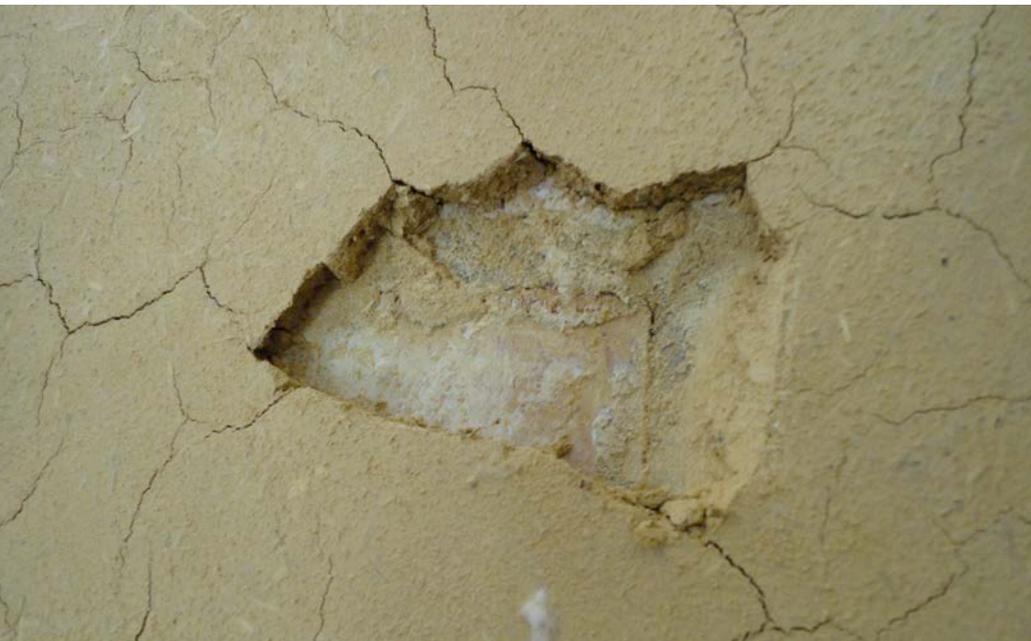
5 | Schwindungsrisse in einem Lehmputz.

Abbildung 5 zeigt einen Lehmputz, der auf einem Mauerwerk aus perforierten Steinen angebracht wurde: eine übermäßige und frühzeitige Schwindung des Lehmputzes bewirkte zuerst eine Rissbildung und dann seine Ablösung. Die Ursache liegt im stark absorbierenden Untergrund in Kombination mit einem großen Anfangsfeuchtigkeitsgehalt des Putzes und/oder einer schnellen Trocknung während der Ausführung des Verputzens und unmittelbar danach. Auch die Empfindlichkeit dieses Putztyps in Bezug auf ein trockenes Raumklima spielt eine Rolle. In dieser spezifischen Situation wurde

der Innenputz in einem Raum mit einem sehr trockenen Raumklima angebracht (es waren vor Beginn der Putzarbeiten während einer längeren Zeit Luftentfeuchter im Raum vorhanden). Dies hat wahrscheinlich zu einer schnelleren Trocknung des Innenputzes geführt, was das Entstehen von Schwindungsrissen zur Folge hatte.

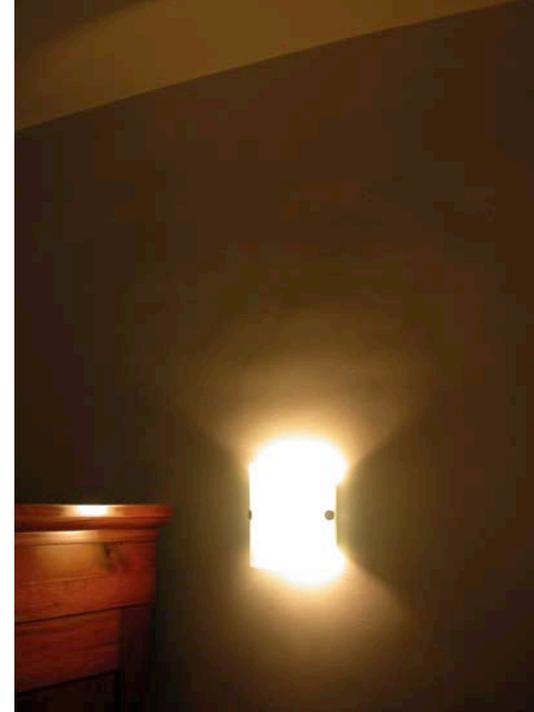
6 | Unebenheiten im Putz werden bei Streiflichteinfall sichtbar.

Nach der Ausführung dieser Arbeiten erhalten wir manchmal Reklamationen über das Aussehen der Wände (Welligkeiten, Unebenheiten). Dies ist vor allem der Fall, wenn eine glänzende Farbe angebracht wurde und/oder falls die Wände von außen her stark beleuchtet werden (was oft der Fall ist, da die heutigen Wohnungen stets größere Glaspartien aufweisen) oder wenn eine Wandbeleuchtung angebracht ist.

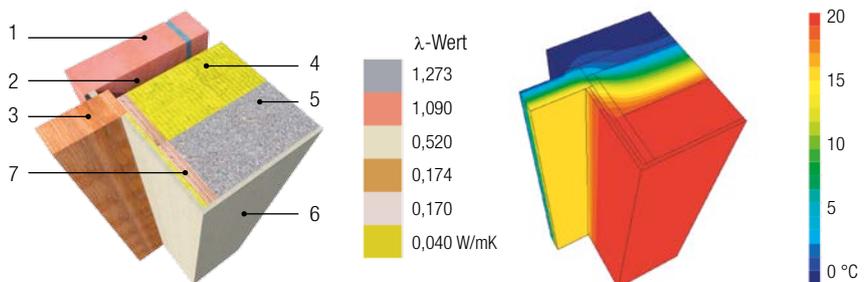
1 | Die Schreinerarbeit aus Holz wurde an die Verblendmauer gesetzt ($\psi_e = 0,27 \text{ W/mK}$).

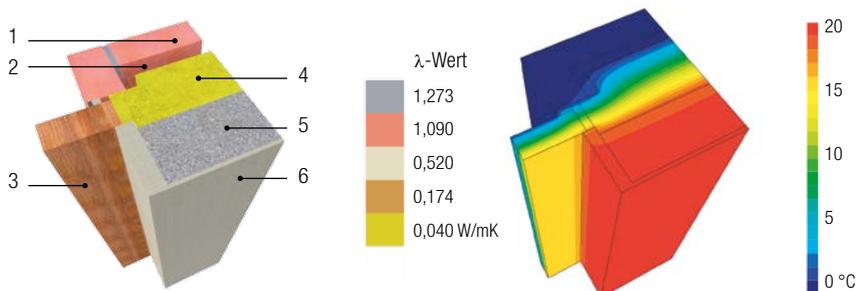
2 | Die Schreinerarbeit aus Holz wurde weiter nach innen gesetzt ($\psi_e = 0,077 \text{ W/mK}$).

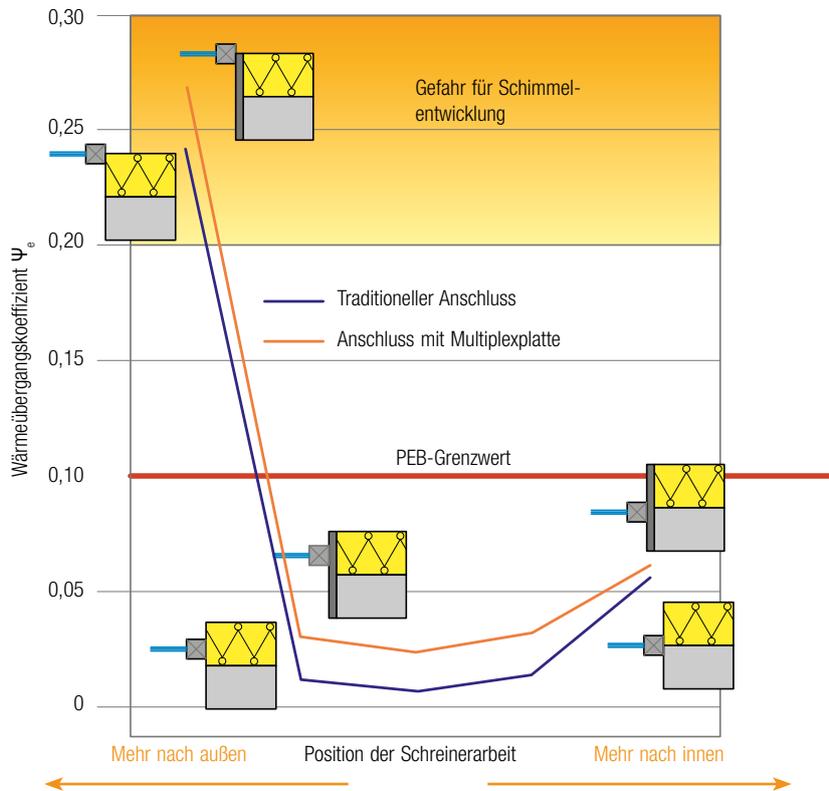
3 | Variation des Wärmeübergangskoeffizienten ψ_e in Abhängigkeit der Positionierung der Außenschreinerarbeit innerhalb der PEB-konformen Grenzen.

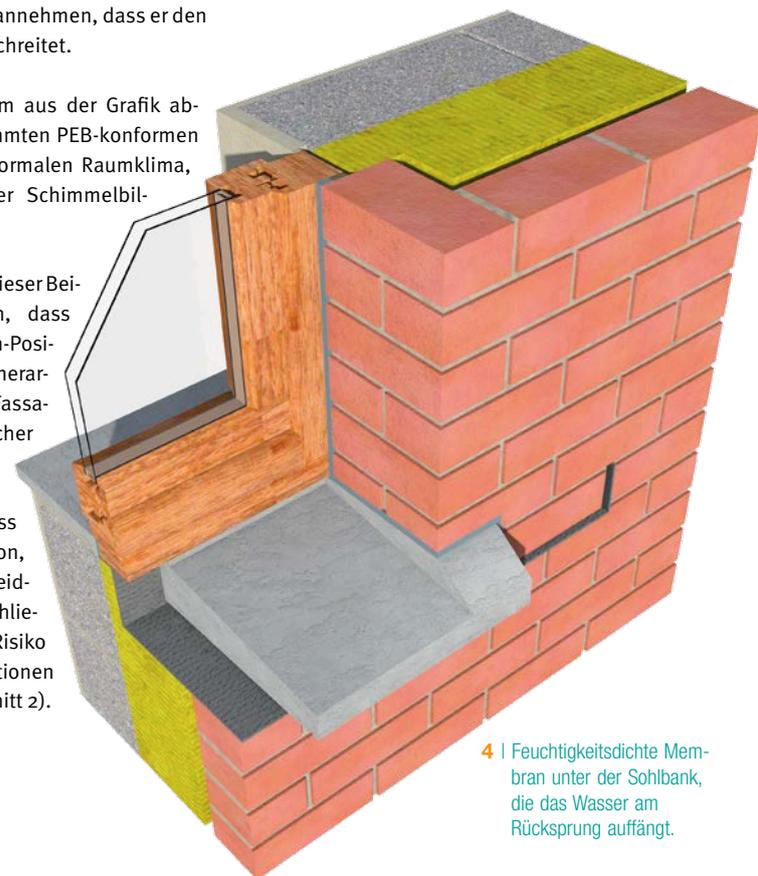
4 | Feuchtigkeitsdichte Membran unter der Sohlbank, die das Wasser am Rücksprung auffängt.

dichte Membran an, die das Wasser am Rücksprung auffängt (siehe Abbildung 4).

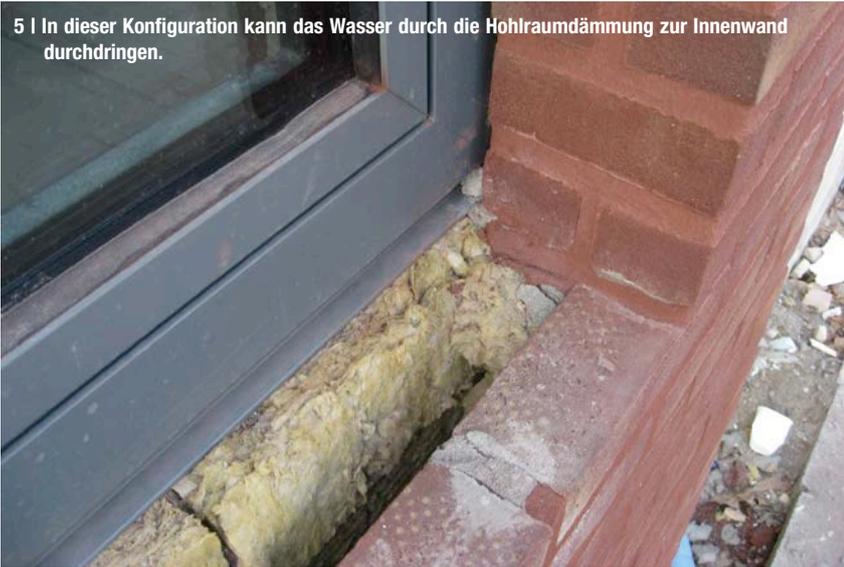
5 | In dieser Konfiguration kann das Wasser durch die Hohlräumdämmung zur Innenwand durchdringen.

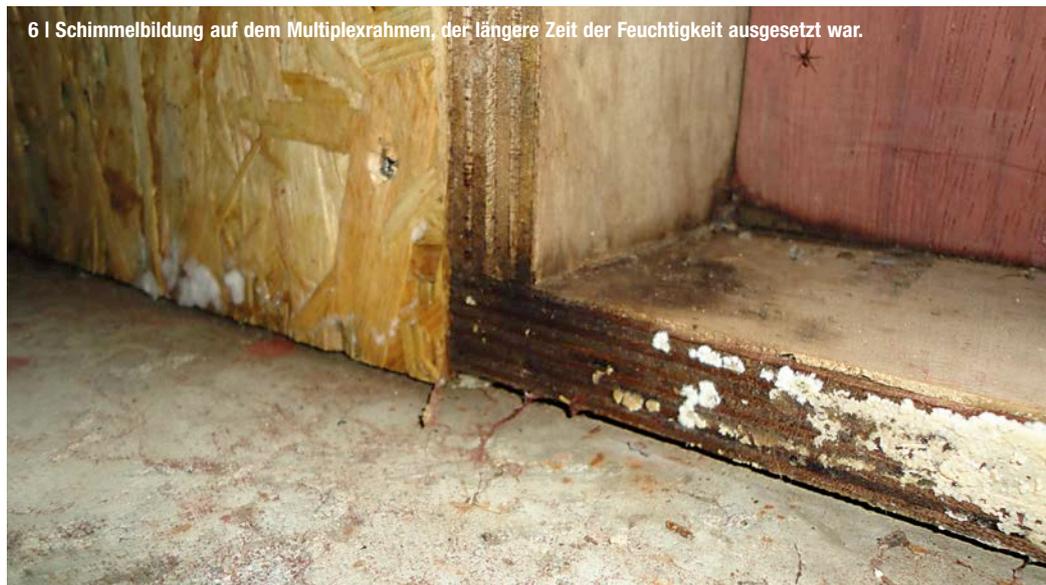
6 | Schimmelbildung auf dem Multiplexrahmen, der längere Zeit der Feuchtigkeit ausgesetzt war.

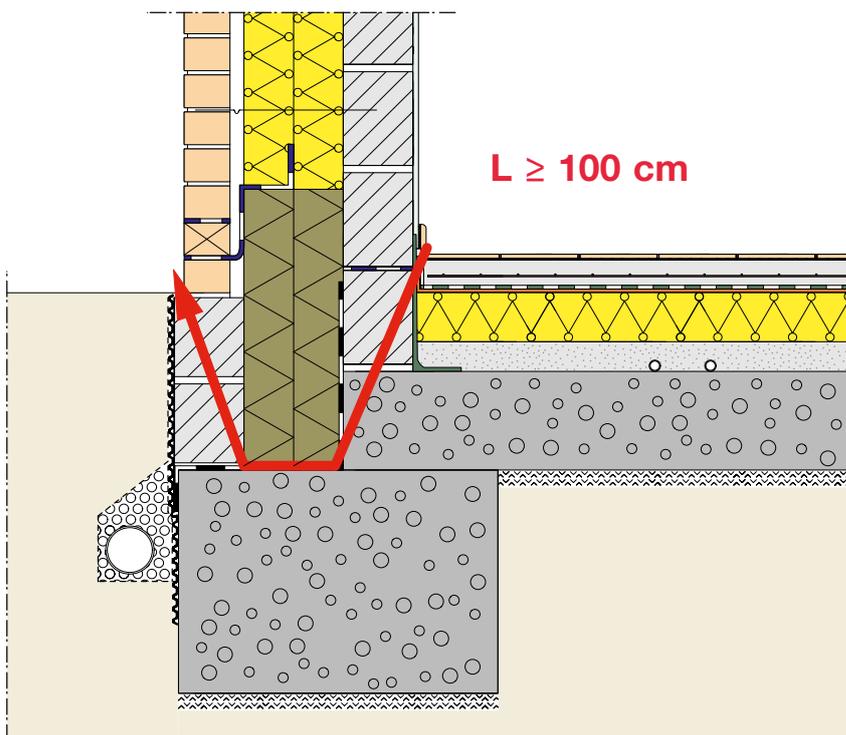
1 | Die Länge des Wegs des kleinsten Widerstands (rote Linie) muss größer als oder gleich 1 Meter sein.

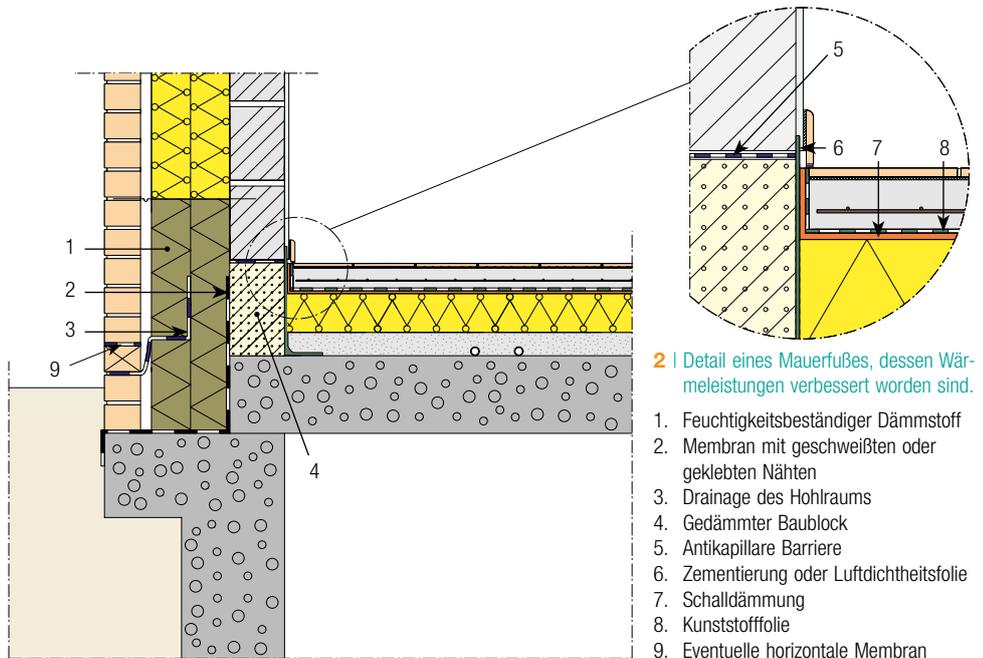
2 | Detail eines Mauerfußes, dessen Wärmeleistungen verbessert worden sind.

Weiter oben wird in der Hohlwand eine Drainage (3) vorgesehen, die das im Hohlraum befindliche Wasser oberhalb des Niveaus der Geländeoberfläche ableitet. Diese kann zwischen zwei Schichten eingeklemmt oder verklebt werden und braucht nicht bis zur tragenden Wand zu laufen. Die Dämmplatten können hierfür gerade oder schräg abgeschnitten werden. Die Nähte in dieser Membran für die Drainage des Hohlraums können überlappend ausgeführt oder verklebt werden. Diese Arbeiten werden vom Bauunternehmer, der für die Mauerwerksarbeiten zuständig ist, ausgeführt. Oberhalb dieser Membran werden im Verblendmauerwerk offene Stoßfugen vorgesehen (eine Fuge von drei), die bis auf die Drainage des Hohlraums freigemacht sind (die liegende Fuge muss unterbrochen werden) und die auf keinen Fall durch spätere Außenbeläge oder Auffüllungen abgedichtet werden dürfen. Manchmal sieht man nur im Ver-

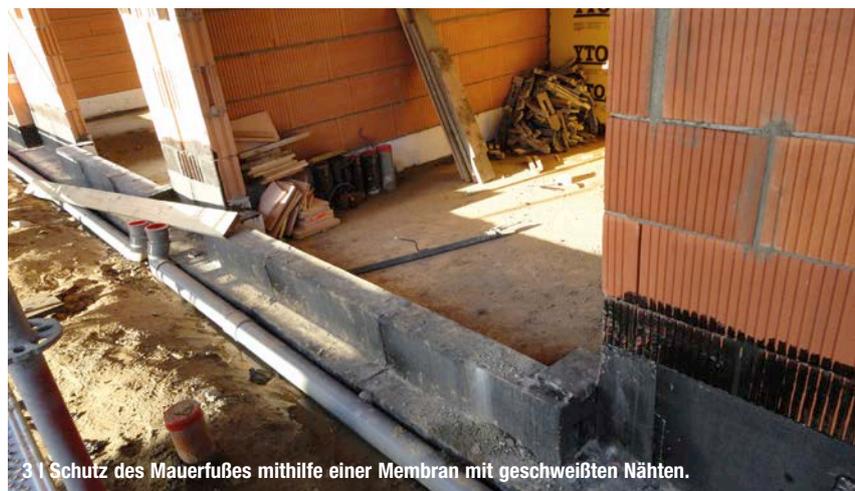
3 | Schutz des Mauerfußes mithilfe einer Membran mit geschweißten Nähten.

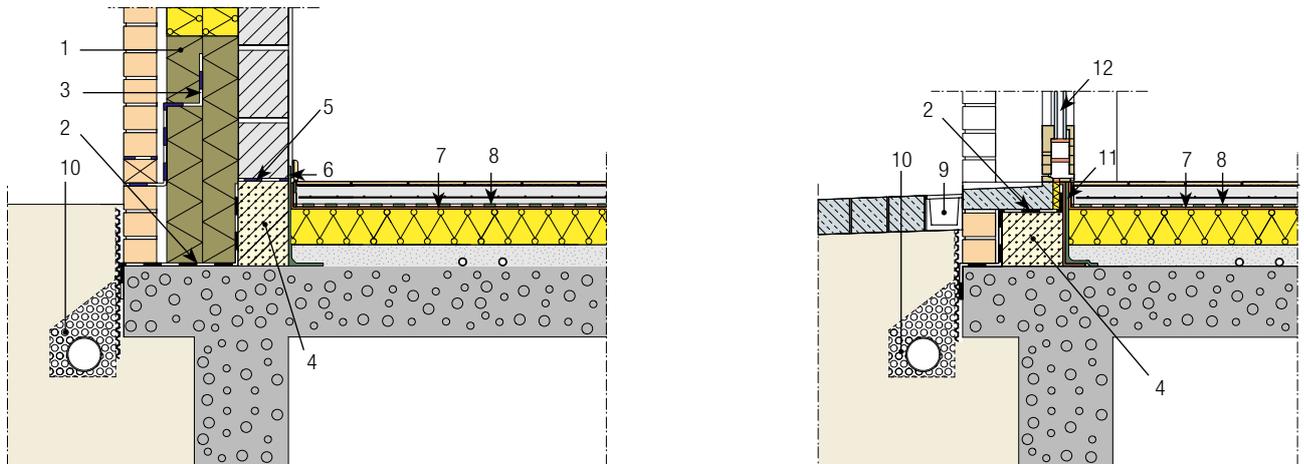
4 | Detail eines Mauerfußes, dessen Zugänglichkeit verbessert worden ist. Vertikaler Schnitt in Höhe der Fassade (links) und in Höhe der Eingangstür (rechts).

1. Feuchtigkeitsbeständiger Dämmstoff
2. Membran mit geschweißten oder geklebten Nähten
3. Drainage des Hohlraums
4. Gedämmter Baublock

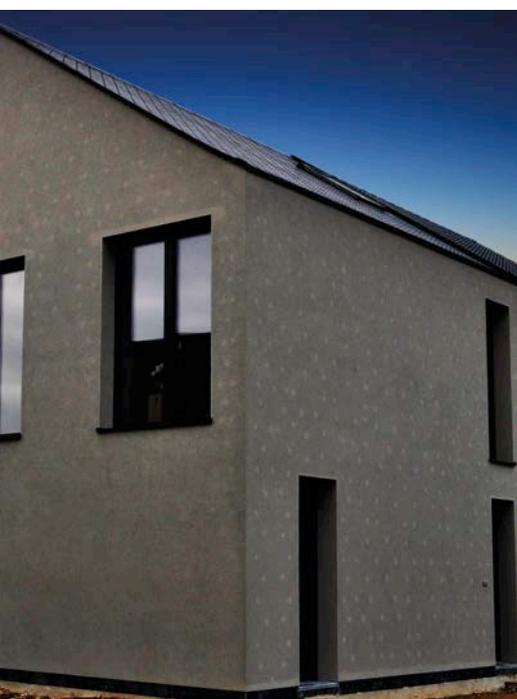
- 1 | Erscheinung von hellen Kreisen, die den Stellen der Befestigungsrosetten entsprechen.

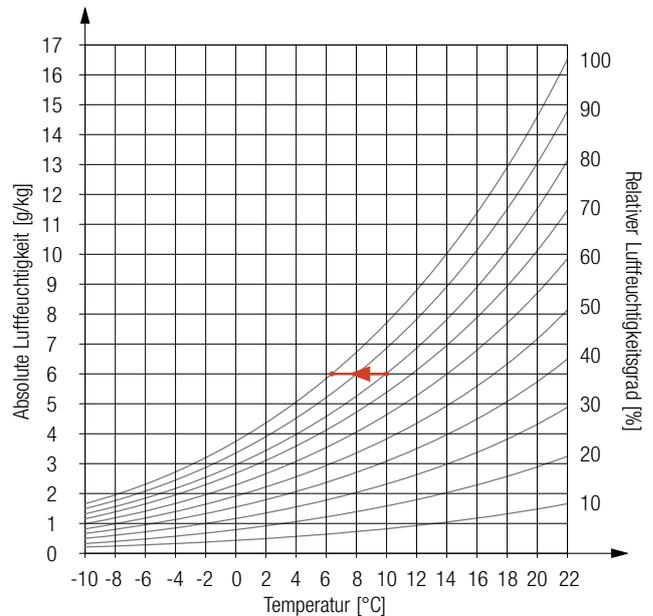
2 | Grafische Darstellung der Luftfeuchtigkeit in Abhängigkeit von der Temperatur.

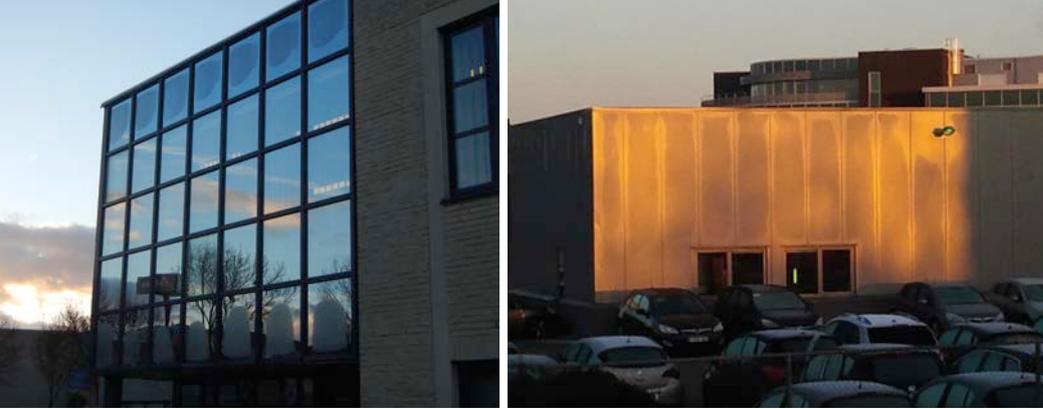
3 und 4 | Bildung von Oberflächenkondensation im mittigen Teil von verglasten Füllpaneelen (links) oder auf den Elementen einer Fassadenverkleidung aus Metall mit integrierter Dämmung (rechts).

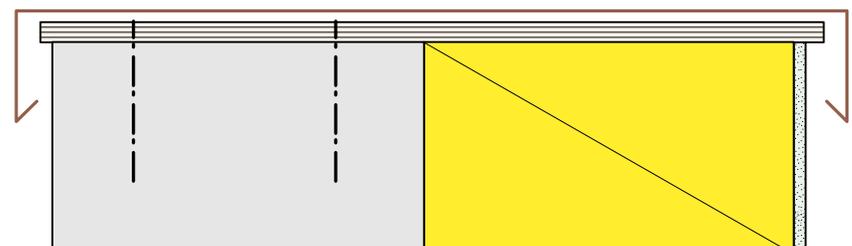
5 | Metallmauerabdeckung, die mithilfe einer Multiplexplatte an der Oberseite einer Brüstungsmauer befestigt wurde.

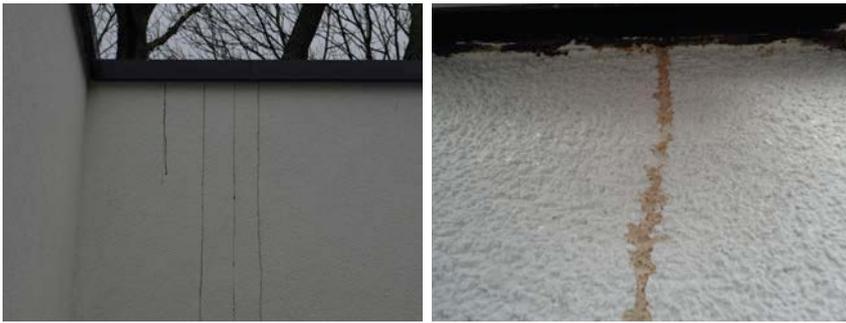
6 und 7 | Erscheinung von bräunlichen Abtropfspuren durch Kondensationsbildung in Höhe der Mauerabdeckungen.

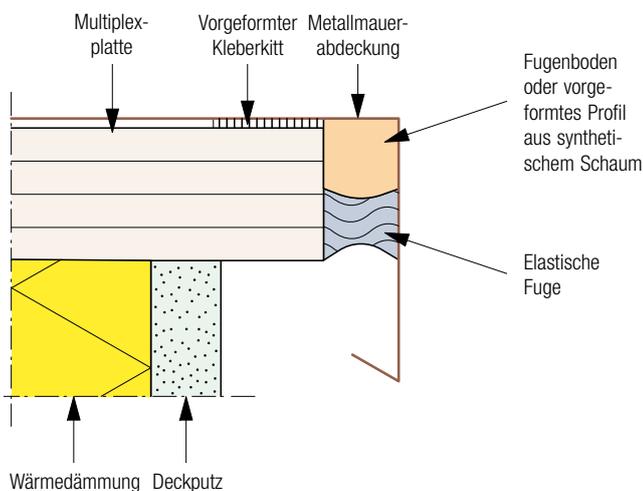
8 | Schutz der Stirnseite der Platte auf Holzbasis mithilfe eines Kleberkitts oder eines vorgeformten Profils aus synthetischen Schaum.

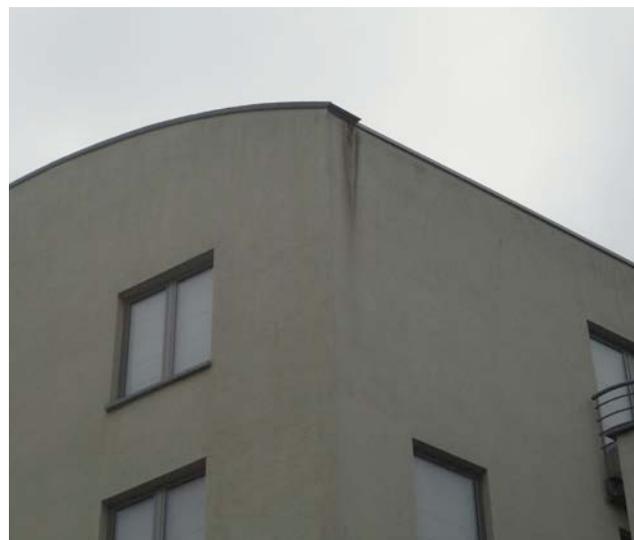
9 | Schmutzige Putzoberfläche durch ablaufendes Regenwasser.

Wir möchten darauf hinweisen, dass der Entwurf der Baudetails ein entscheidender Faktor für die Geschwindigkeit ist, mit dem Schmutzpartikel und Mikroorganismen sich auf der Putzoberfläche entwickeln. Es steht fest, dass große Dachvorsprünge das beste Mittel sind, den Putz gegen Verunreinigung durch Regen zu schützen. Auf jeden Fall empfiehlt es sich, Situationen zu vermeiden, bei denen das Regenwasser in begrenzten Fassadenzonen zusammenfließt (siehe Abbildung 9). ■

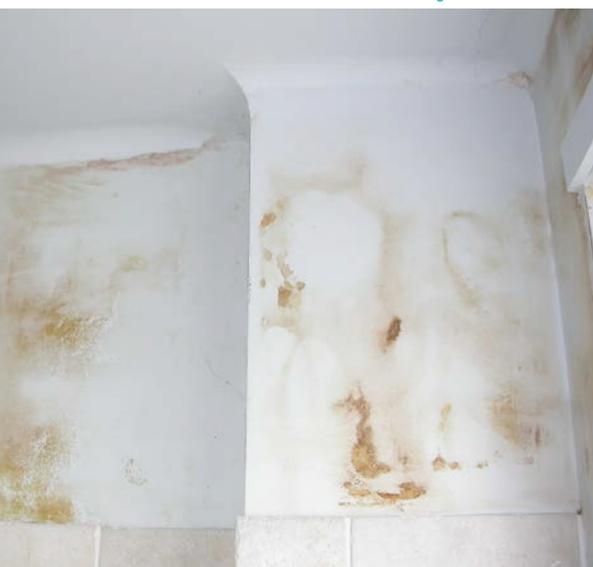
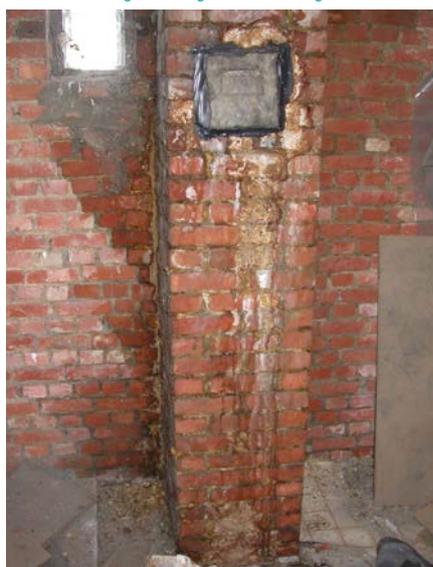
1 und 2 | Auftreten von Feuchtigkeitsflecken auf der Innenverkleidung und längs eines Rauchgaskanals.

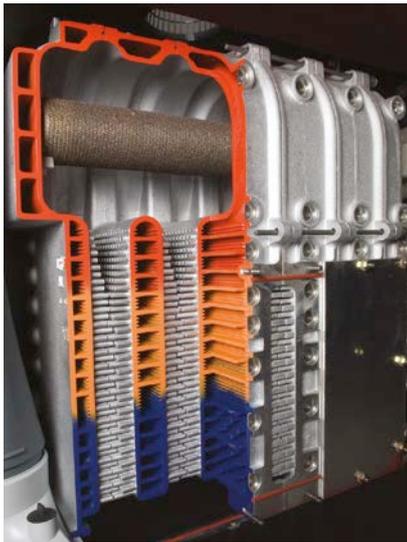
3 | Wärmetauscher eines Heizkessels.

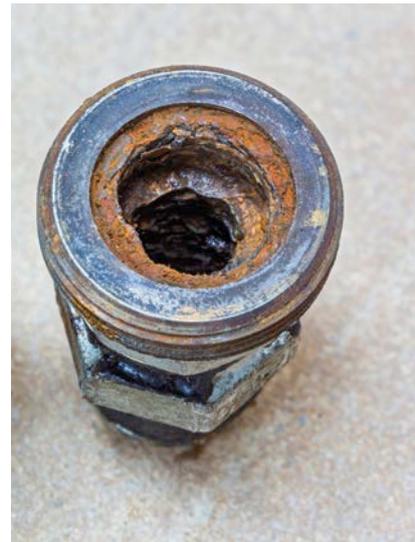
4 | Ablagerungen von Eisenoxiden in den Leitungen.

Die Entfernung der Ablagerungen aus einer bestehenden Anlage kann durch Reinigung mit Wasser mit einem hohen Durchfluss erfolgen (oder mit einer Mischung aus Wasser und Druckluft). Man kann sich auch für eine chemische Reinigung entscheiden, deren Prinzip darin besteht, dem Wasser der Anlage Produkte hinzuzufügen, die die Ablagerungen in Suspension bringen. Diese Letzteren werden

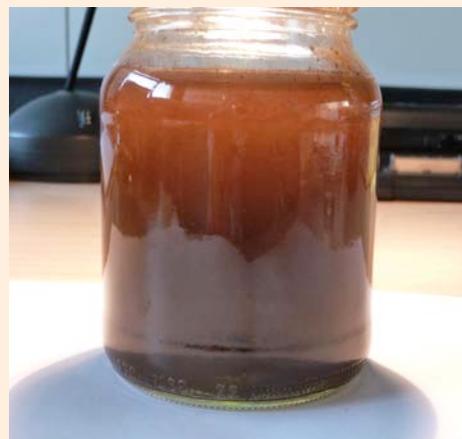
In Wasser suspendierte Hämatit- oder Rostspuren.
