Préserver le bois de structure reste indispensable !

Afin de répondre à cette question, des **essais de durabilité vis-à-vis des agents biologiques** ont été réalisés par le laboratoire de technologie du bois du Service public de Wallonie, en partenariat avec Gembloux Agro-Bio Tech (ULg) et le CSTC, dans le cadre du projet OPTIDUBO financé par la Wallonie.

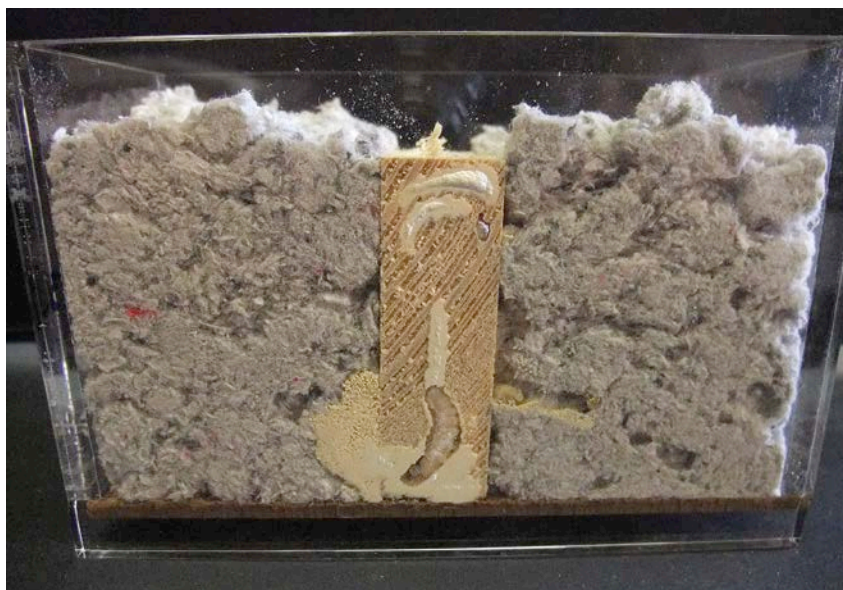
1 | Boîte contenant de l'ouate de cellulose '0-6', une planchette en bois et des larves de capricorne des maisons.

l'interface des matériaux de la maquette (surface des montants en bois). Bien que le taux d'éclosion soit important (> 66 %), les larves nouvellement écloses ne survivent pas au sein de l'isolant, quel qu'il soit. Par contre, lorsque l'on insère des larves à un stade de développement plus avancé (50 - 150 mg) dans l'isolant, celles-ci parviennent à creuser le matériau pour se diriger vers le bois et s'y installer durablement (voir figure 1 à la page précédente).
