Résistance au gel des carreaux céramiques : norme européenne inadaptée

LES DOSSIERS DU CSTC N° 2/2009

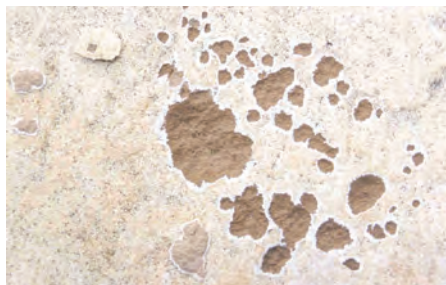
Fig. 1 Exemple d'un dégât de gel observé.

La Belgique s'opposa à l'approbation de ces deux normes, notamment en raison d'une suspicion de moins grande sévérité des méthodes d'essai. Ces doutes se confirmèrent lorsque divers cas de dégradations, se présentant le plus souvent sous la forme d'un écaillage de plusieurs centimètres de diamètre, furent observés en terrasse extérieure dans nos régions (figure 1).

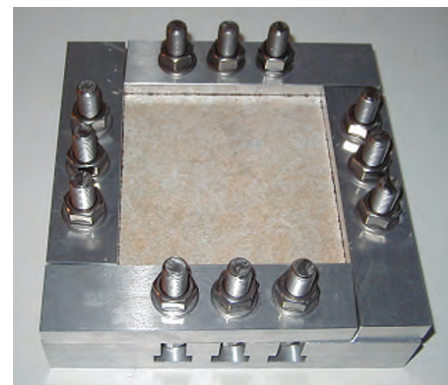
Fig. 2 Cadre métallique dimensionné pour reproduire le blocage.

La recherche a conduit à proposer un essai simplifié consistant à soumettre les carreaux à 20 cycles de gel, en les encastrant, après les avoir imprégnés sous une dépression de

740 mm Hg, dans un cadre métallique spécialement dimensionné pour reproduire le blocage qu'il connaîtra en pratique (figure 2).

Cet essai a été validé sur différents cas observés en pratique et a montré une bonne corrélation au niveau de la reproduction des altérations, là où l'essai réalisé selon la norme NBN EN ISO10545-12 ne révélait aucun dégât et amenait à considérer le carreau comme résistant au gel.
