# Restauratie van oude ramen en plaatsing van nieuwe beglazing

R. Durvaux, Buildwise

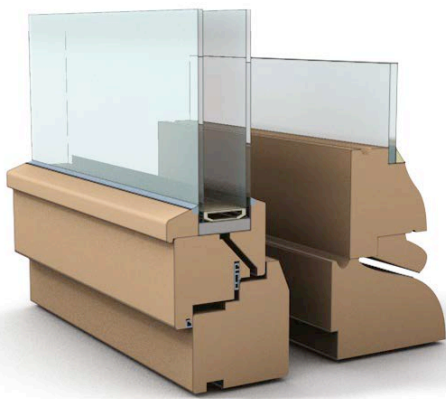
3 Dubbel venster.

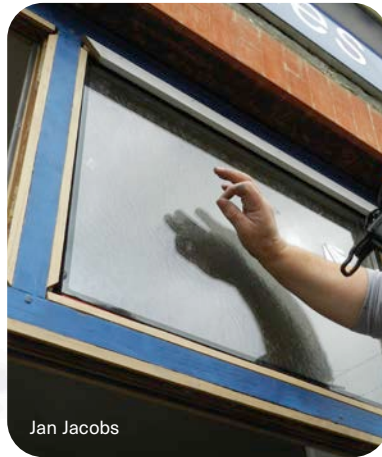
4 Plaatsing van een beglazing tussen twee glaslaten.

- de **vervang**ing van de **bestaande beglazing door een performantere beglazing** (dunne dubbele beglazing, vacuümisotatieglas) (zie [Buildwise-artikel 2023/05.10](#)). Als je het uitzicht van de bestaande beglazing wenst te behouden, is het bij dubbele beglazingen bijvoorbeeld mogelijk om aan de buitenzijde geblazen glas te plaatsen
- de **plaatsing van dubbele of drievoudige beglazingen in een aanpassingsprofiel** (zie afbeelding 1)
- de **plaatsing van een voorzetraam** (zie afbeelding 2)
- de **plaatsing van een dubbel venster** (zie afbeelding 3 op de volgende pagina)
- de **plaatsing van een beglazing tussen twee glaslatten** (zie afbeelding 4 op de volgende pagina). Deze oplossing biedt echter weinig beveiliging tegen inbraak

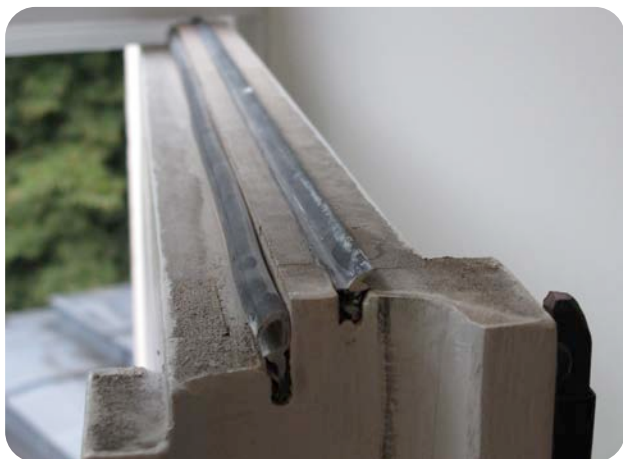
7

Uitvoering van een voeg tussen het vaste kader en de vleugel.

- de **luchtdichtheid moet verbeterd worden** door de vervanging of uitvoering van de voegen:
  - tussen het metselwerk en het vaste kader
  - tussen het vaste kader en de vleugel (zie afbeelding 7)
  - tussen de vleugel en de beglazing
- **er moet gezorgd worden voor een goede drainering en ventilatie** volgens [Buildwise-artikels 2022/02.06](#) en [2009/04.09](#)
- de **beglazing moet opgespannen worden** volgens [Buildwise-artikel 2021/06.03](#).

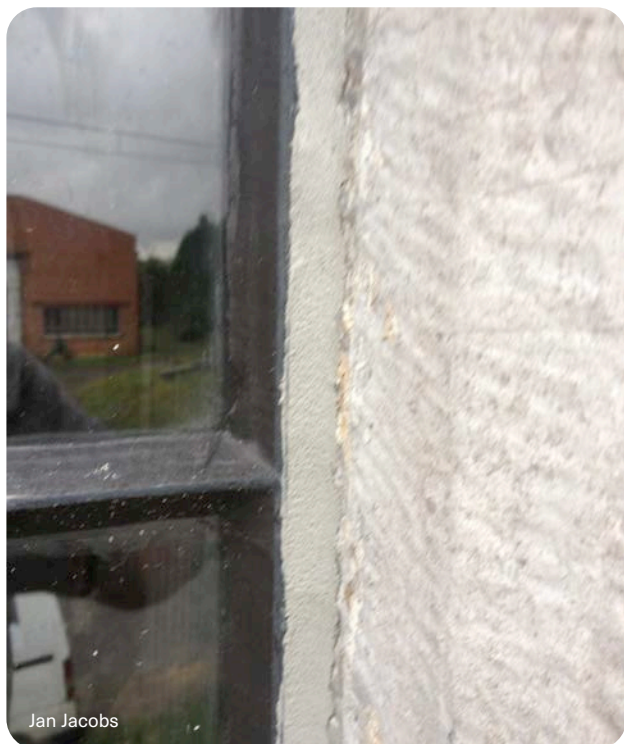
- 9 Gebruik van een kit waarvan de kleur en korrelstructuur op een cementvoeg lijken.

Het is ook mogelijk om **neutrale kitten te gebruiken waarvan de kleur aanleunt bij die van lijnoliekitten**. Sommige kitten lijken door hun kleur en korrelstructuur bijvoorbeeld op cementvoegen (zie afbeelding 9).

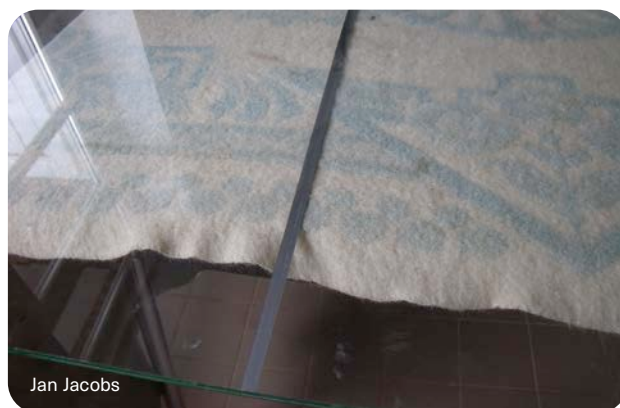
- 11 Isolerende beglazing waarvan het oppervlak uitgerust is met metalen strips.

- de vervanging van de kleine beglazingen door één enkele isolerende beglazing waarop **aan weerszijden kruishout verlijmd wordt** (zie afbeelding 10)
- het gebruik van een isolerende beglazing waarvan het oppervlak uitgerust is met **metal strips**, wat de illusie van een onderverdeling creëert (zie afbeelding 11)
- de uitvoering van een beglazing waarbij het kruishout **ingewerkt is in het volume** van de beglazing.
