Om het hemelwater van daken af te voeren, kan men tegenwoordig zijn toevlucht nemen tot een uitgebreid gamma aan materialen. Bij het gebruik van regenwaterafvoerleidingen uit koper wordt men na verloop van tijd echter soms geconfronteerd met het optreden van corrosie. In dit artikel zullen we daarom trachten dit verschijnsel te beschrijven en maatregelen te formuleren om het ontstaan ervan te vermijden.

## SCHADEBEELD

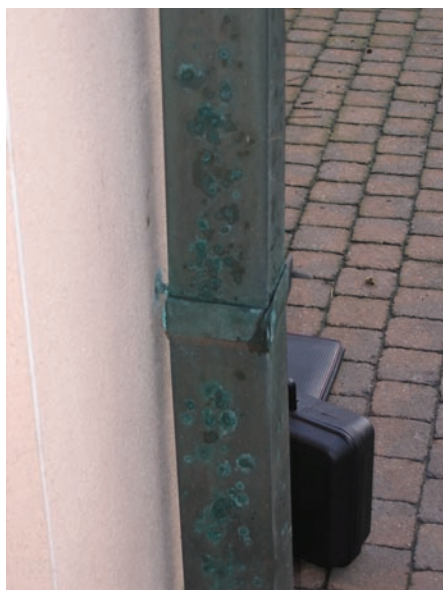
Het corrosieverschijnsel van de afvoerleiding manifesteert zich gewoonlijk in eerste instantie door de plaatselijke verkleuring (blauwgroene en matzwarte vlekken) en de afschilfering van het koper. Hoewel het hier op het eerste gezicht om een louter uitwendige aantasting gaat, kan deze op termijn tevens aanleiding geven tot de doorboring van het betrokken element.

**Blauwgroene verkleuring van een koperen regenwaterafvoerleiding en haar bevestigingsbeugel.**

Uit de analyse van de gevormde corrosieproducten is gebleken dat deze opgebouwd zijn uit complexe kopersulfaat- en ammoniumverbindingen, die ontstaan wanneer het koper in contact komt met waterige oplossingen die

ammoniak ( $\text{NH}_3$ ) en/of zwavelverbindingen (bv. sulfiden -  $\text{H}_2\text{S}$ ) bevatten.

Deze stoffen worden gevormd door de stagnering van huishoudelijk afvalwater in zuurstofarme omstandigheden, zoals bijvoorbeeld het geval kan zijn in een septische put.

Als deze gassen in een dergelijke vochtige omgeving in contact komen met koperen elementen, zullen zij aanleiding geven tot het ontstaan van een corrosief milieu.

Indien men deze vorm van corrosie wenst te vermijden, is het zeer belangrijk om een reukafsluiter met een waterslot te voorzien tussen het regenwaterafvoersysteem en de afvalwa-

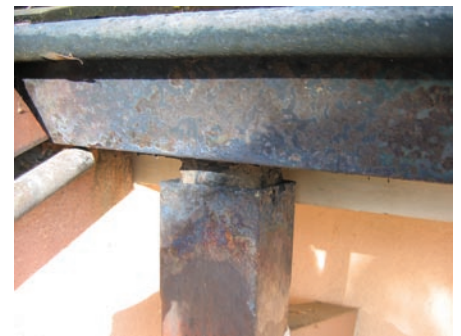
Doorgaans treft men deze schade ook aan op de afvoergoot in de onmiddellijke omgeving van de regenwaterafvoerleiding, evenals op de koperen bevestigingsschroeven en -beugels.

**Corrosie ter hoogte van de aansluiting tussen de regenwaterafvoerleiding en de afvoergoot.**

terafvoerinstallatie, zelfs als er geen septische put aanwezig is. Dat deze reukafsluiter regelmatig onderhouden dient te worden, spreekt voor zich.
