✍ F. de Barquin, ir., departementshoofd, departement 'Materialen, Technologie en Omhulsel', WTCB
J. Tirlocq, dr. wet., wetenschappelijk adviseur, Centrum voor Wetenschappelijk Onderzoek der Belgische Keramische Nijverheid (CWOBKN)

Vorstweerstand van keramische tegels : onaangepaste Europese norm

www.wtcb.be
WTCB-DOSSIERS NR. 2/2009

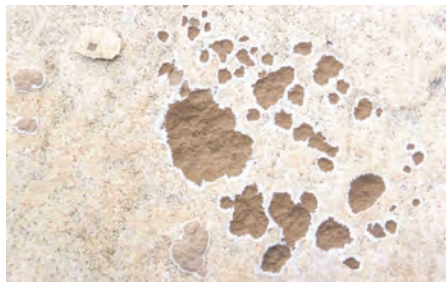
Afb. 1 Voorbeeld van vorstschade.

België verzette zich tegen de goedkeuring van deze twee normen omdat men vreesde dat de nieuwe proefmethodes minder streng waren. Deze vrees werd vrij snel bewaarheid : op verschillende buitenterassen in onze regio's (zie afbeelding 1) werd er immers schade vastgesteld onder de vorm van een afschilfering met een diameter van enkele centimeters.

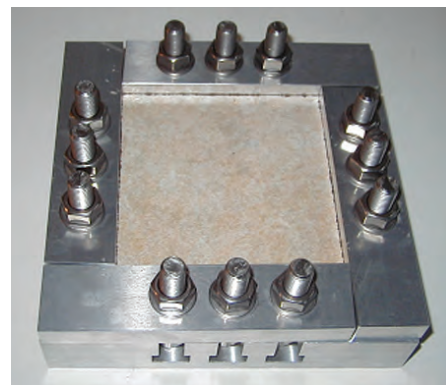
Afb. 2 Kader om de reële blokkeringen na te bootsen.

In de context van deze studie stelden onze medewerkers een vereenvoudigde proefmethode op, die erin bestaat de tegels eerst vast te zetten in een metalen kader dat speciaal ontworpen werd om de blokkeringen uit de praktijk na te

bootsen (afbeelding 2) en deze vervolgens, na een impregnatie onder een vacuüm van 740 mm kwik, te onderwerpen aan 20 vorst-dooicycli.

Deze proefmethode werd gevalideerd door verschillende praktijkgevallen en leverde een goede correlatie op voor de reproduceerbaarheid van de verwerings, dit in tegenstelling tot de proefmethode uit de norm NBN EN ISO 10545-12, waarbij men geen enkele schade vaststelde en de tegels bijgevolg als vorstbestendig mocht beschouwen.
