Specifieke schade aan houten terrassen

➤ G. De Raed, ing., adviseur, en F. Caluwaerts, ing., hoofdadviseur, afdeling 'Technisch advies', WTCB

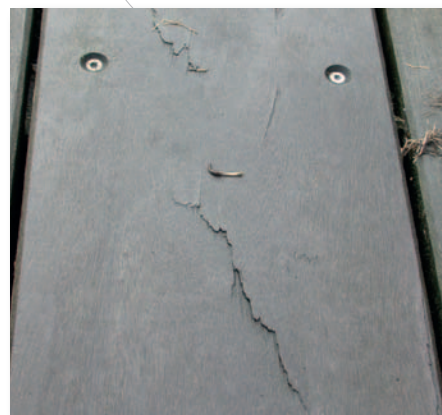
Afb. 2 Afschilfering van het houtoppervlak

Dit fenomeen zal bovendien meer uitgesproken zijn voor nerveuze houtsoorten die een afwijkend draadverloop kunnen hebben (bv. ipé, bilingua en bangkirai) en dus onvermijdelijk plaatselijk hogere interne spanningen vertonen. Als gevolg hiervan kunnen er oppervlakkige hechtingsverliezen ontstaan die gepaard kunnen gaan met een afschilfering aan het oppervlak van het element (zie afbeelding 2).

Vaak moet men vaststellen dat stroken die bij hun plaatsing geen scheuren vertoonden, fijne scheurtjes beginnen te vertonen aan het oppervlak (ook aangeduid als windbarstjes) ten gevolge van ongunstige weersomstandigheden (bv. wanneer een periode van regen gevolgd wordt door een periode van plotse droogte met een sterke temperatuurstijging en/of droge wind). Omwille van de snelle droging aan het houtoppervlak zal dit immers onderhevig zijn aan een grotere krimp dan de kern van het hout.

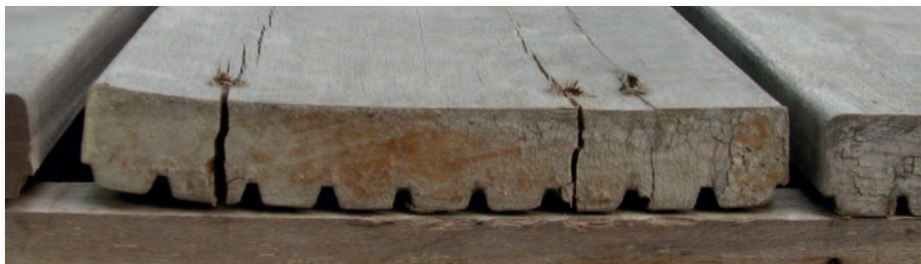
Afb. 1 Scheurvorming ter hoogte van een bevestiging

Zelfs indien alle voormelde parameters gerespecteerd werden, kan men toch te maken krijgen met een kromtrekking of schoteling van de stroken (dit fenomeen is immers inherent aan het materiaal). Hoewel deze vervormingen meestal beperkt blijven, kan men soms geconfronteerd worden met een aanzienlijke schoteling of met scheurvorming in de planken ter hoogte van de bevestigingen (zie afbeelding 1). De afstand van de bevestiging ten opzichte van de rand van de plank zou ten minste 15 mm moeten bedragen of gelijk moeten zijn aan het vijfvoud van haar diameter.

De mechanische bevestiging van voorgeboorde planken vormt vooralsnog de beste oplossing om de vervorming van het hout te beperken. Ook een onzichtbare mechanische bevestiging kan in overweging genomen worden, voor zover de plaatsingsvoorschriften van de fabrikant gerespecteerd worden en het bevestigingssysteem aangepast is aan de gekozen plank.
