# Delaminatie van bedrijfsvloeren: eerste vaststellingen

WTCB-DOSSIERS NR. 2012/4.3

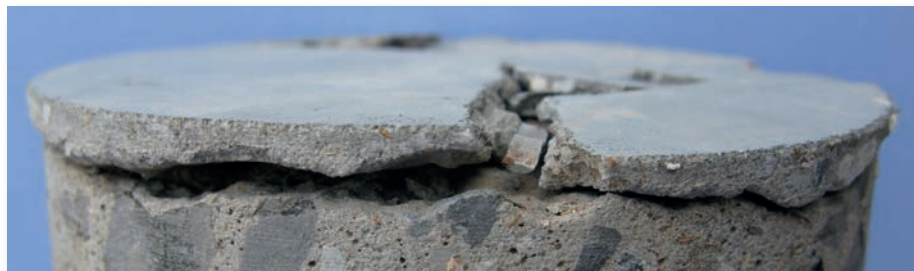
We bespreken in dit artikel de delaminatie van bedrijfsvloeren die een mechanische afwerking kregen (zie afbeelding). Bij dit fenomeen scheidt een dunne laag van 3 tot 10 mm dik (uitzonderlijk 30 mm) zich af van het betonoppervlak. Het betreft een nieuw fenomeen en gaat niet over het loskomen van de slijtlaag zoals we vroeger vaak constateerden. Bij dit laatste fenomeen situeerde het scheidingsvlak zich overigens in het beton en niet tussen de slijtlaag en het beton. De delaminatie kan zowel onmiddellijk na de afwerking optreden als enkele dagen of maanden na de ingebruikname van de vloer. Het gedelamineerde oppervlak kan enkele vierkante centimeters tot enkele vierkante meters groot zijn. De delaminatie wordt zichtbaar wanneer het oppervlak van het verharde beton schade begint te vertonen bij circulatie.

Delaminatie van het betonoppervlak

De delaminatie lijkt veroorzaakt te worden door **afscheidingswater of luchtbellens** die ingesloten raakten onder het – compactere – gepolijste betonoppervlak. Dit water en deze luchtbellens migreren bij het vlianderen en polijsten naar het oppervlak door de werking van de schroefbladen en raken ingesloten onder de compactere oppervlaktelaag. Hierdoor ontstaan er zwakke zones waar de oppervlaktelaag kan delamineren onder invloed van het polijsten, het gebruik (bv. zware lasten) of de krimp.
