Asbest is nog steeds alomtegenwoordig in onze gebouwen. Hoewel bepaalde bouwfirmas zich wel degelijk bewust zijn van de gevaren ervan en ook geschikte werkmethoden hanteren, is dit niet noodzakelijk het geval bij de professionelen die er slechts sporadisch mee in contact komen.

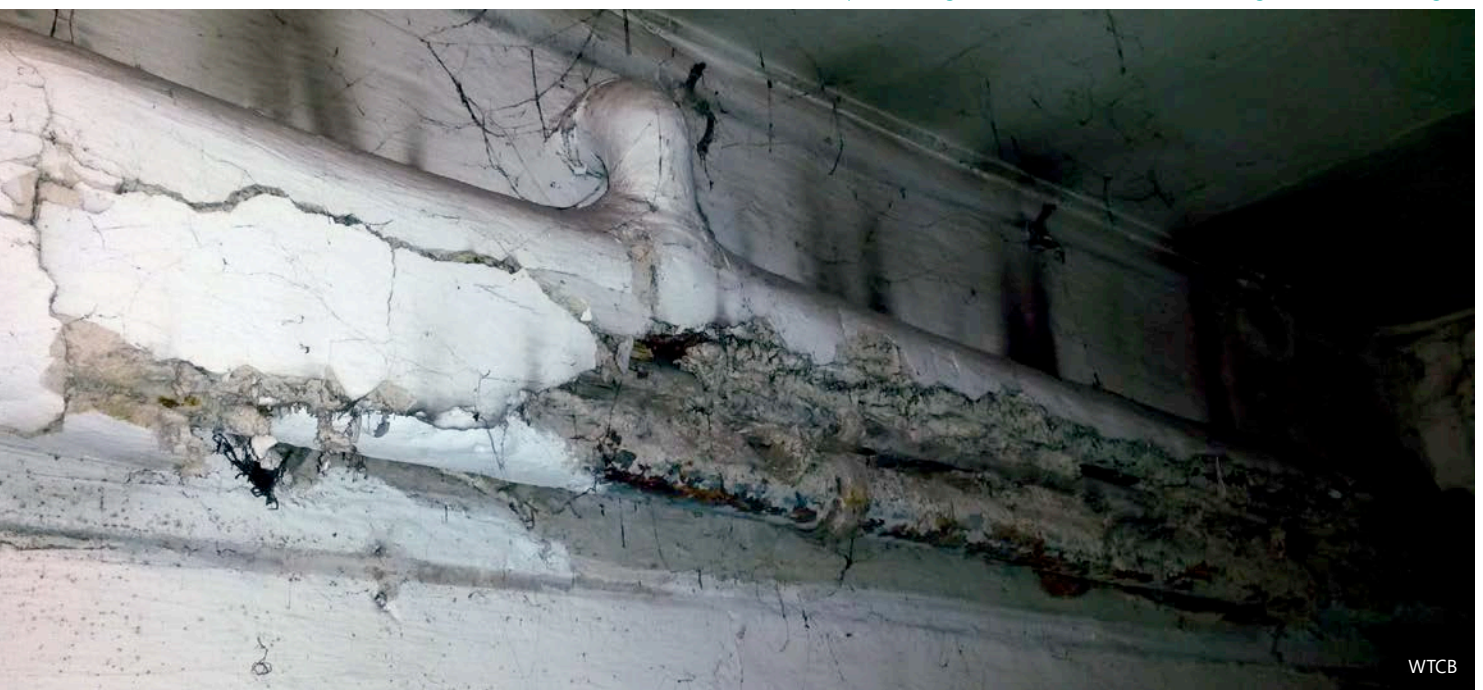
Sinds enkele jaren is ook de inventarisatie van een aantal minder bekende asbesthoudende producten erop vooruitgegaan. Het gaat hier onder meer om dunne afwerkpleisters, bepaalde verven of sommige voegkitten voor radiatoren, vervaardigd in landen die geen deel uitmaken van de Euro-

Asbest was bijzonder populair in de 20^e eeuw. Het was dan ook overvloedig op de markt te verkrijgen en werd in tal van sectoren gebruikt. Toen echter vastgesteld werd dat dit materiaal schadelijk is voor de gezondheid, werd het gebruik ervan in België alsmat strenger gereguleerd en in 2005 zelfs definitief aan banden gelegd.

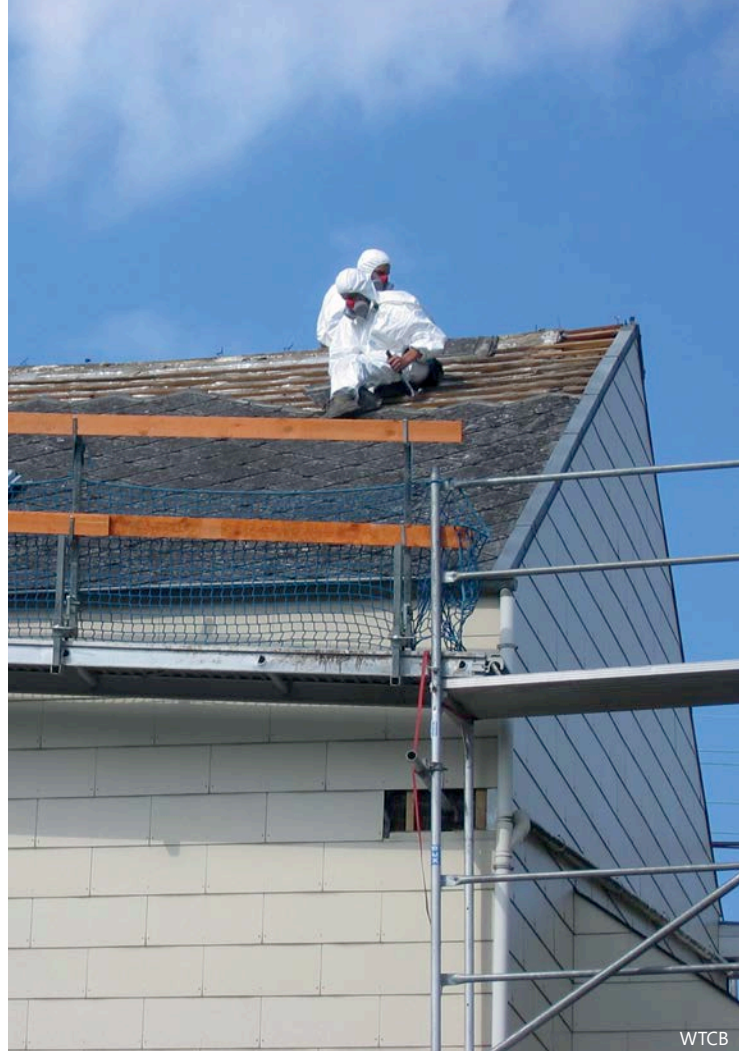
WTCB

Mogen er werkzaamheden uitgevoerd worden op asbesthoudende daken?
