## Drogingsremmend oppervlaktemateriaal – geëmailleerde materialen

### Beschrijving

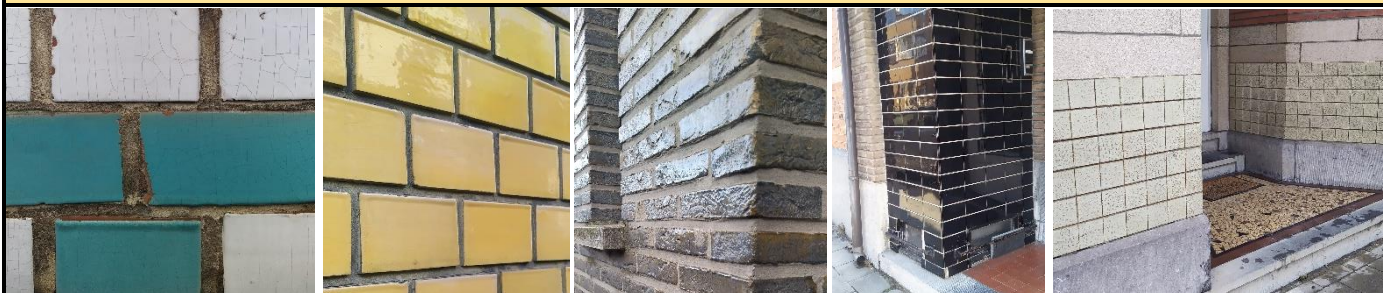
Geëmailleerde of geglazuurde gevelmaterialen (bakstenen, muurbetegeling) worden reeds van oudsher toegepast, en wordt sinds de 2<sup>e</sup> helft van de 19<sup>e</sup> eeuw vinden we deze materialen overvloedig in gevels, als decoratief materiaal, maar evenzeer functioneel, als bescherming tegen regenwater, spatwater, of zelfs om vochtproblemen in de gevel te maskeren. Dit soort van materialen is niet steeds glanzend en helgekleurd. Vaak komen ze ook subtiel voor als een dun zoutglazuur, die niet glanst en de natuurlijke kleur van de baksteen heeft, waardoor ze vaak niet herkend worden als een glazuur.

Dit soort van afwerking heeft als bijzondere nadeel dat droging van vocht dat achter het glazuur terechtkomt, moeilijk afgevoerd zal worden. Naar verwachting is dit fenomeen minder uitgesproken bij ouder metselwerk in kalkmortel met normale voegen. Naarmate de voeg (tussen baksteen of tegel) evenwel fijner wordt en de mortel hydraulischer (~cementmortel) kan zo'n geglazuurde laag een dramatische negatieve impact op de droogingsnelheid hebben, hetgeen een snelle heringebruikname van het gebouw in de weg kan staan.
