# GUIDE PRATIQUE

## Les problèmes d'humidité les plus courants en toiture et comment y remédier

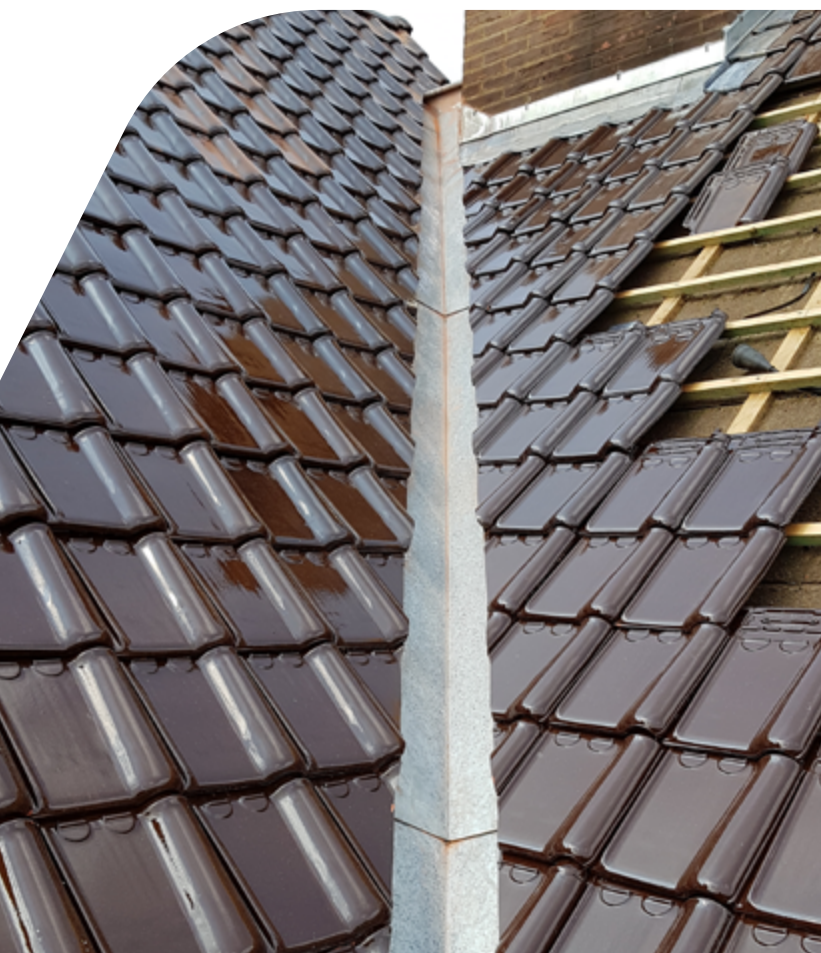
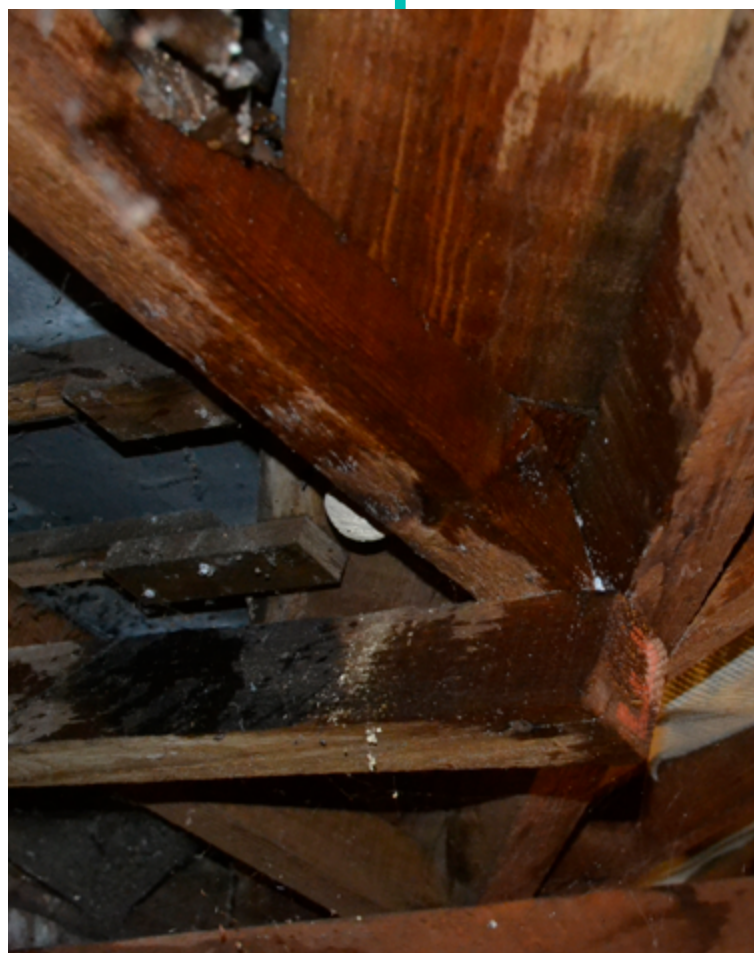
Dans les noues, les eaux de pluie provenant de deux versants de toiture adjacents affluent en grande quantité. Étant donné que les tuiles sont ici découpées pour suivre la forme de la noue, les noues sont plus sensibles aux infiltrations d'eau. Pour limiter le risque d'infiltration d'eau, veillez donc à ne pas interrompre la sous-toiture au niveau de la noue.

- N'interrompez pas la sous-toiture au niveau de la noue.
- Posez correctement la sous-toiture sous le chéneau en zinc.
- Réalisez une noue d'au moins 300 mm de largeur.
- Laissez une distance d'au moins 150 mm entre les tuiles afin d'éviter toute obstruction par les feuilles.
- Laissez les tuiles chevaucher la noue d'au moins 80 mm.
- L'eau qui afflue sur la noue et la sous-toiture doit pouvoir être évacuée au niveau du pied de versant.

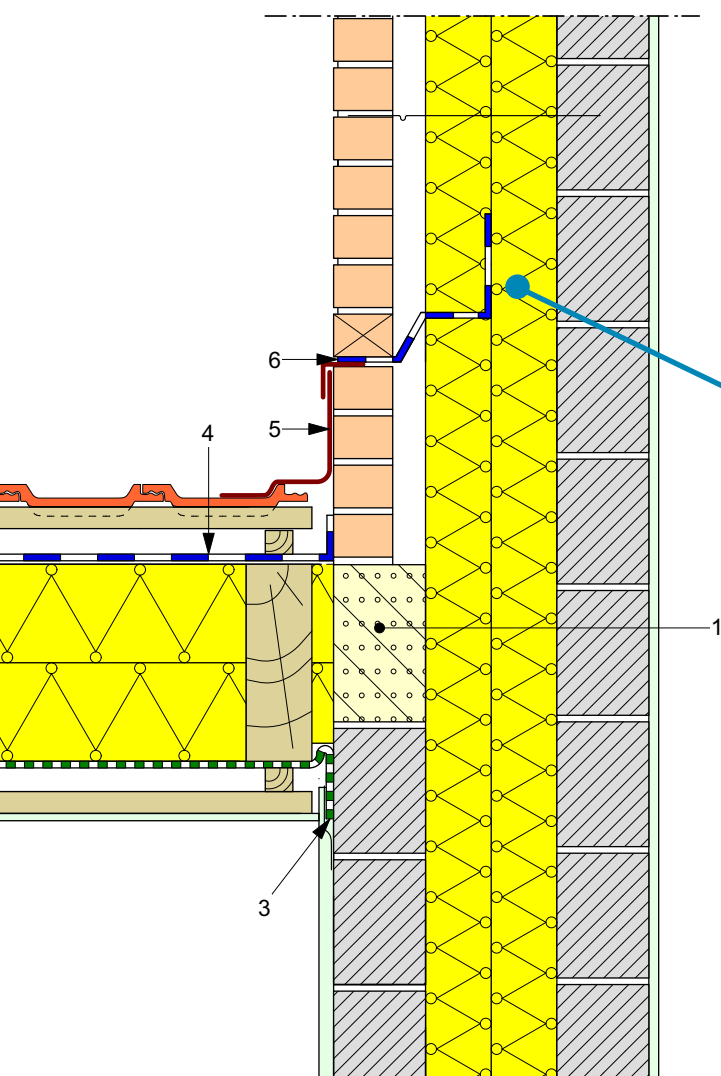
Le raccord entre une toiture à versants et une façade en butée est plus facilement sujet aux infiltrations d'eau. L'eau de pluie s'infiltre souvent au travers de la façade parce que le drainage de la coulisse du mur creux est inefficace, mais parfois aussi parce qu'un solin (5) dépasse au-dessus de la membrane de drainage (6). Résultat : des problèmes d'humidité peuvent survenir à l'intérieur de l'habitation. Les murs régulièrement exposés aux fortes pluies (en particulier les murs orientés sud-ouest) sont les plus à risque.

- Placez toujours les solins (5) sous la membrane de drainage de la coulisse du mur creux (6). Le contre-solin doit être positionné juste en dessous du drainage de la coulisse.
- Les solins doivent couvrir les tuiles et être suffisamment larges, surtout si les tuiles sont découpées.
- Posez correctement la sous-toiture et positionnez-la contre le mur.
- Agissez immédiatement en cas d'infiltration d'eau dans un mur (protection par bardage; traitement hydrofuge, etc.)

1. Bloc isolant
2. Isolant thermique/acoustique
3. Pare-air à enduire
4. Sous-toiture
5. Solin
6. Drainage de la coulisse du mur creux

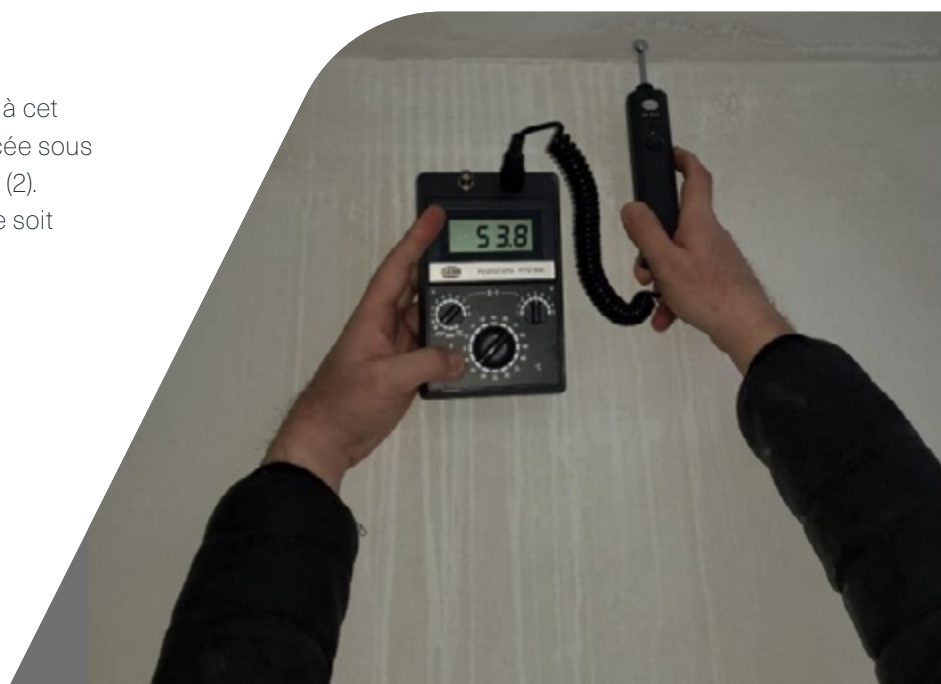
Le risque d'infiltration d'eau est également plus élevé lorsqu'un versant de toiture est raccordé à une toiture plate. Quand la sous-toiture est relevée sur la dernière latte en bois, il se forme alors un chéneau dans lequel toute l'eau récoltée par la sous-toiture stagne — jusqu'à ce qu'elle finisse par entrer via une brèche dans la sous-toiture.

Une autre cause possible d'infiltration d'eau à cet endroit est que la sous-toiture (5) ait été placée sous la membrane d'étanchéité de la toiture plate (2). Il se peut aussi que l'étanchéité de toiture ne soit pas suffisamment relevée.

1. *Isolation thermique*  
(épaisseur conforme à la réglementation thermique en vigueur)
2. *Etanchéité de la toiture*
3. *Voligeage placée sur les chevrons ou la charpente*
4. *Couverture*  
(tuiles, ardoises...)
5. *Sous-toiture*
6. *Contre-latte*
7. *Pare-vapeur* (cf. NIT 280, chapitre 6)
8. *Couche de pente*
9. *Support de toiture*

- Relevez l'étanchéité de toiture (2) d'au moins 150 mm et dans tous les cas au-dessus de la rive de la toiture plate.
- La sous-toiture (5) doit recouvrir l'étanchéité de toiture (et non l'inverse!).
- Évitez une surépaisseur au niveau du pied de versant en intégrant la latte aux chevrons ou en la chanfreinant.

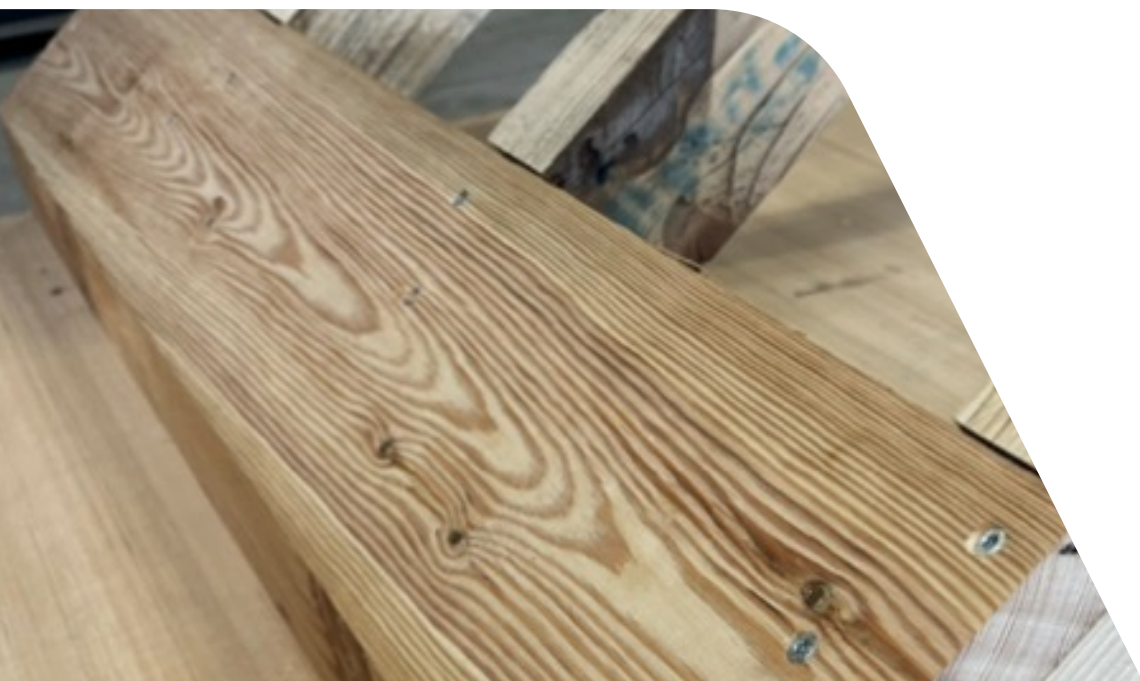
Solution possible pour éviter une surépaisseur au niveau du pied de versant.

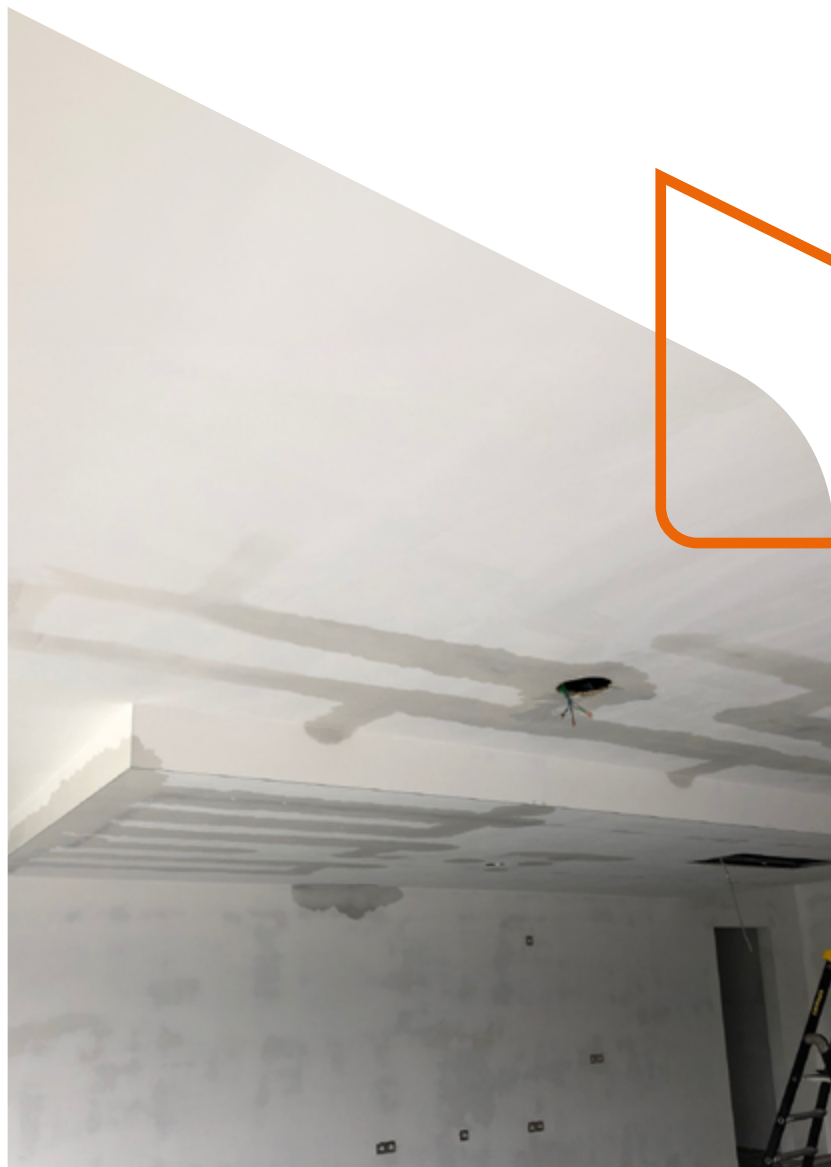
À l'instar de la jonction avec des toitures à versants, la jonction d'une toiture plate avec un mur creux (ou un mur plein dans le cas d'un projet de rénovation) peut aussi présenter des risques d'infiltration d'eau. Cela concerne essentiellement les murs orientés vers le sud-ouest, car ils sont le plus souvent exposés aux fortes pluies. Le risque d'infiltration d'eau est plus élevé lorsque le drainage de la coulisse du mur creux n'est pas au point ou que l'étanchéité de toiture (5) a été relevée plus haut que la membrane de drainage du mur creux (10), ce qui provoque une stagnation de l'eau dans la coulisse et, à long terme, une dégradation de la finition intérieure.

1. *Jointes verticales ouverts*
2. *Solin en plomb*
3. *Relevé d'étanchéité*  
( $\geq 150\text{ mm}$ )
4. *Lestage*
5. *Étanchéité de la toiture*
6. *Isolation thermique*  
(épaisseur conforme à la réglementation thermique en vigueur)
7. *Pare-vapeur*  
(cf. NIT 280, chapitre 6).
8. *Forme de pente*
9. *Coupure thermique permettant d'éviter la formation d'un pont thermique*
10. *Membrane de drainage du mur creux*  
(intégrée ou non à la maçonnerie portante).

- Posez soigneusement le relevé d'étanchéité de la toiture (3) et le solin (2) sous la membrane de drainage du mur creux (10).
- La membrane de drainage du mur creux doit recouvrir le solin, et ce dernier doit chevaucher l'étanchéité de la toiture (5).
- Le relevé d'étanchéité de la toiture (3) doit avoir au minimum 150 mm de hauteur par rapport au niveau de l'étanchéité (5) ou du lestage (4).

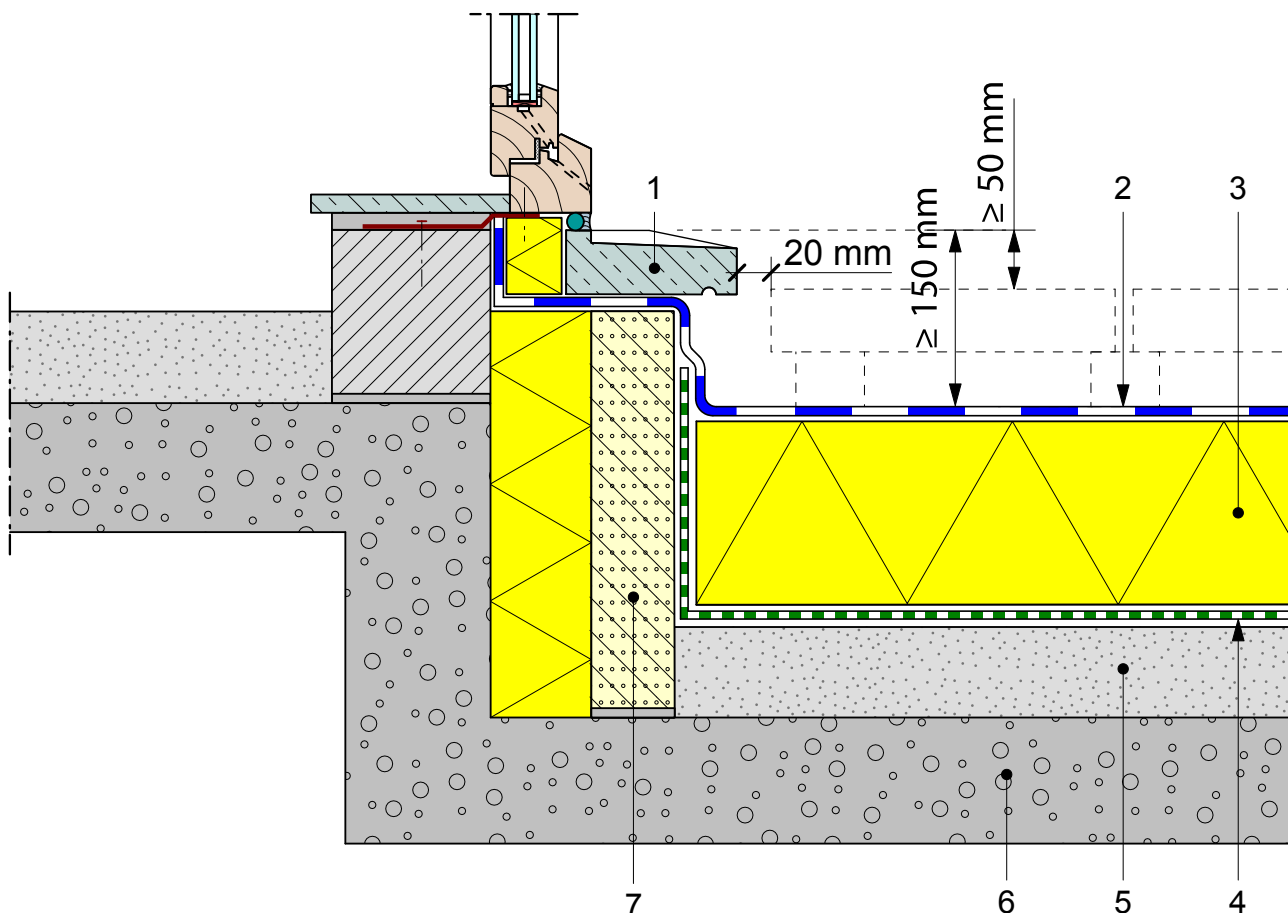
L'eau peut pénétrer non seulement le long des châssis de portes et de fenêtres, mais aussi entre un seuil et le relevé de l'étanchéité de toiture. Cela se produit souvent lorsque l'étanchéité s'arrête devant le seuil de fenêtre au lieu de l'envelopper.

1. *Seuil muni d'un larmier, posé sur lit de mortier*
2. *Membrane d'étanchéité*
3. *Isolation thermique*  
(épaisseur conforme à la réglementation thermique en vigueur)
4. *Ecran pare-vapeur*  
(cf. NIT 280, chapitre 6)
5. *Forme de pente*
6. *Plancher porteur*
7. *Coupure thermique pour éviter le pont thermique*

- L'étanchéité de la toiture (2) doit être remontée derrière le seuil (1).
- La hauteur du relevé d'étanchéité doit mesurer au minimum 150 mm par rapport au niveau d'étanchéité; ou 50 mm par rapport à un pavage perméable à l'eau (par exemple des dalles sur plots.)
- Vous souhaitez aménager la terrasse à la même hauteur que le seuil ? Compensez alors le manque de hauteur du relevé en prévoyant une grille d'évacuation des eaux devant le seuil (cf. Détail constructif 1347).

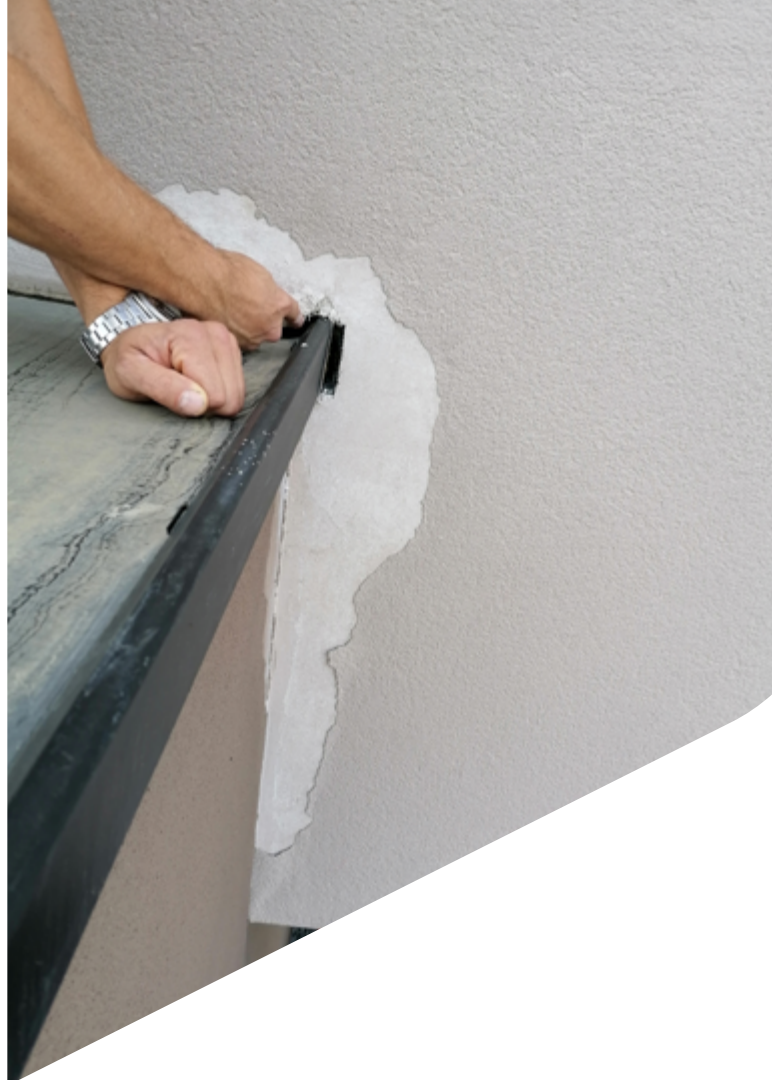
Lorsque les raccords d'étanchéité ne sont pas correctement mis en œuvre, l'eau de pluie est capable de se frayer un chemin entre un système d'isolation de façade par l'extérieur (ETICS) et l'étanchéité au niveau de la rive de toiture. L'eau traverse alors le système d'isolation de la façade et s'écoule jusqu'à l'intérieur.

- Posez la membrane d'étanchéité avant d'appliquer le système d'isolation de façade (ETICS).
- Positionnez les profilés de rive et réalisez les finitions de la toiture avant qu'un façadier ne poursuive les travaux.

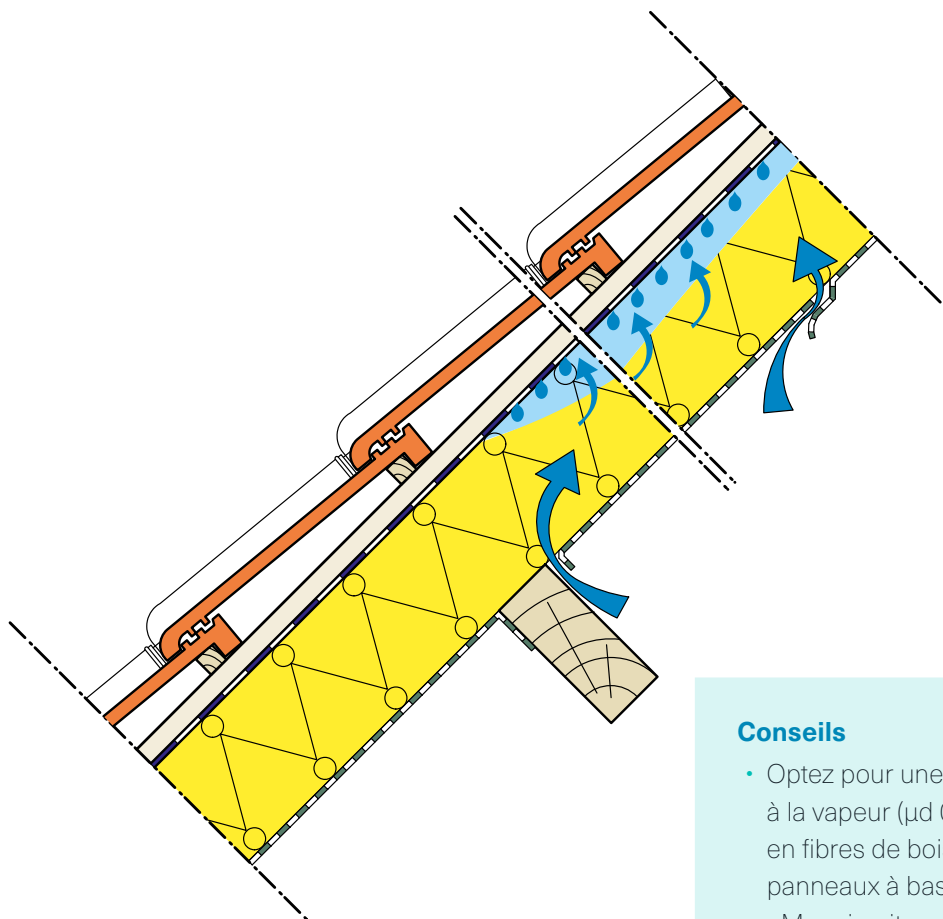
Quelle en est la cause ? L'air chaud et humide de l'intérieur s'échappe par les petites discontinuités dans le complexe toiture (phénomène de convection) et se condense sur la sous-toiture. Cela se produit souvent lorsque les matériaux utilisés pour la sous-toiture sont peu perméables à la vapeur (par exemple, des films bitumineux ou microperforés), comme c'est souvent le cas dans les maisons construites dans les années 1980 et 1990. Le transport de vapeur est dû aussi à l'humidité qui se déplace à travers les matériaux de construction (phénomène de diffusion).

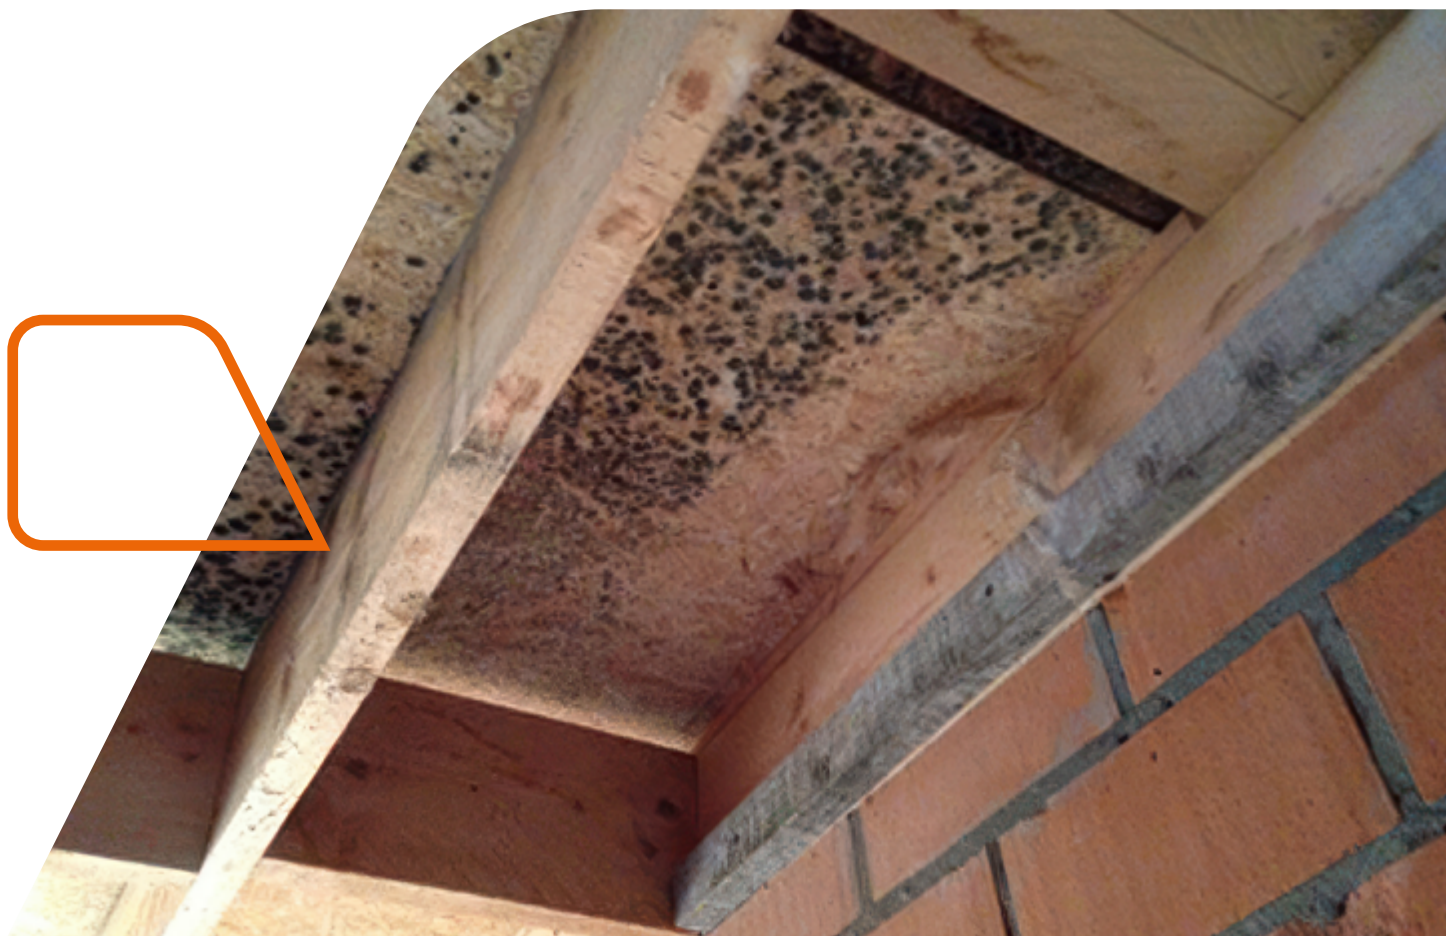
La plupart du temps, l'ajout d'un isolant supplémentaire à une toiture déjà isolée (plate ou inclinée) entraîne le confinement d'une membrane étanche à la vapeur entre les deux couches d'isolation. Le pare-vapeur ou une autre couche étanche à la vapeur ne se trouve alors plus du côté chaud (intérieur) de l'isolation, mais entre le côté chaud et le côté froid de cette dernière. Par conséquent, de la condensation peut se former entre les couches d'isolation.

1. **Étanchéité**
2. **Isolation**  
(résistance thermique  $\geq 1,5R$ )
3. **Pare-vapeur**
4. **Support en bois**
5. **Isolation**  
(résistance thermique  $R$ )
6. **Finition intérieure**

- Le nouvel isolant possède la même conductivité thermique que l'isolant déjà présent ? Dans ce cas, assurez-vous que la couche d'isolation qui se situe au-dessus de la couche étanche à la vapeur soit 1,5 fois plus épaisse que la couche d'isolation inférieure. La conductivité thermique des deux matériaux d'isolation est différente ? La capacité de résistance thermique de la couche supérieure doit alors être 1,5 plus élevée que celle de la couche inférieure.
- Les toitures plates qui ne présentent pas de problèmes de condensation interne avant l'application d'une couche d'isolation supérieure ne courent aucun risque (supplémentaire) tant que le climat intérieur reste inchangé.

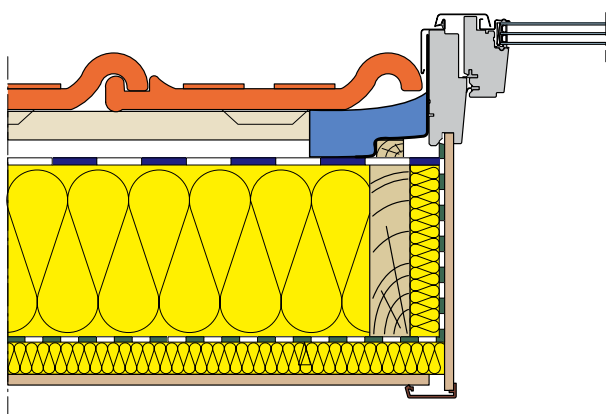
*Sans cadre isolant*

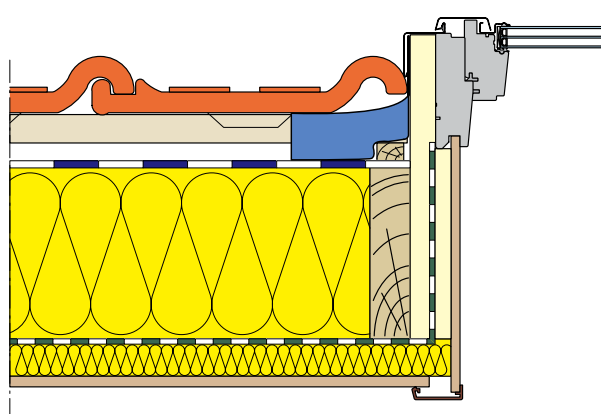
*Avec cadre isolant*

- Optez de préférence pour des fenêtres de toit dotées d'un cadre avec isolation thermique pour assurer la continuité de l'isolation du toit avec le cadre de la fenêtre.
- Appliquez correctement le frein-vapeur interne de manière étanche autour du cadre de fenêtre.
- Rappelez à vos clients l'importance d'une bonne ventilation des locaux. Ouvrir tous les jours les fenêtres pendant 15 minutes ne suffit pas pour lutter contre l'humidité et les autres problèmes qui y sont liés !

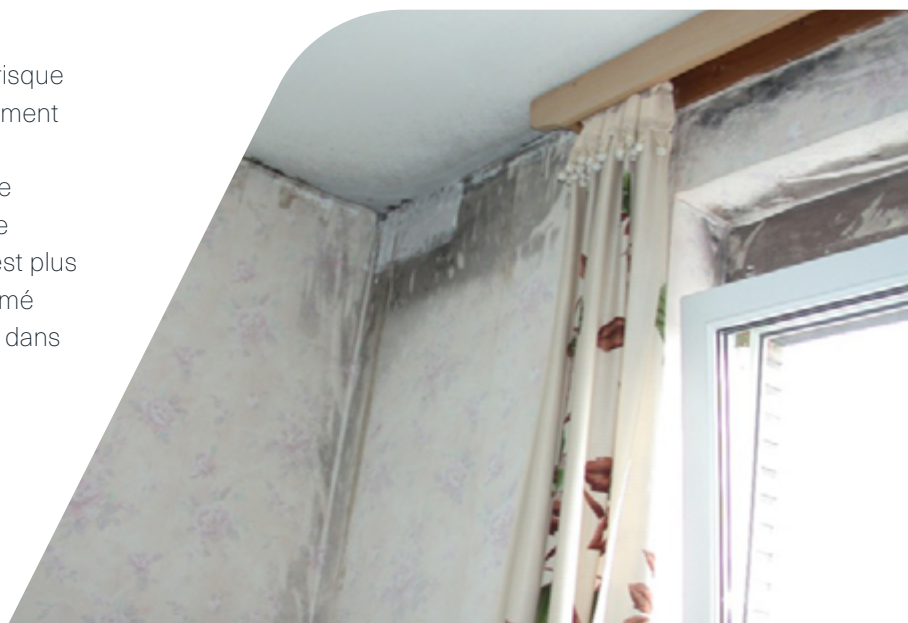
Dans les nouveaux projets de construction, le risque de condensation superficielle (et de développement de moisissures à l'intérieur du bâtiment) est relativement faible tant que l'isolation thermique est posée sans interruption. Dans les projets de rénovation, le risque d'une telle condensation est plus élevé, surtout à proximité des rives en béton armé débordantes (parce qu'il y a un pont thermique dans ces zones).

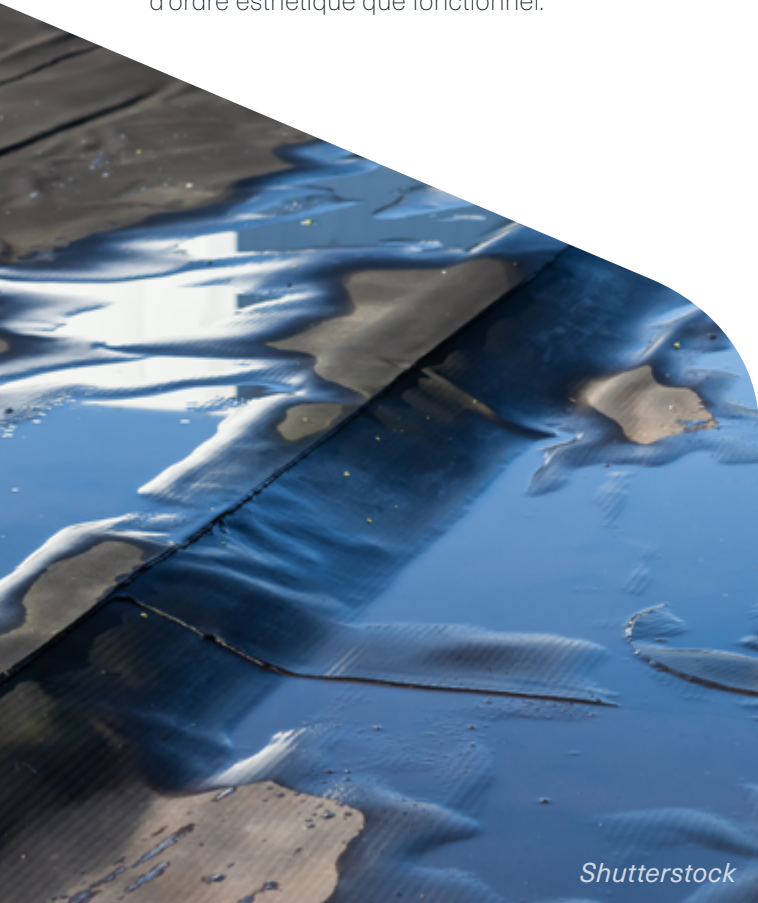
## Cloquage

L'humidité et/ou l'air emprisonnés entre l'isolant et l'étanchéité ou entre deux couches d'étanchéité peuvent provoquer un cloquage, et ce, bien qu'ils n'en soient évidemment pas la seule cause possible. Dans la plupart des cas, le cloquage est un problème plutôt d'ordre esthétique que fonctionnel.

- Évitez l'emprisonnement de l'air ou de l'humidité entre les membranes d'étanchéité.
- Évitez le soudage à la flamme en adhérence totale de l'étanchéité sur des panneaux PU.

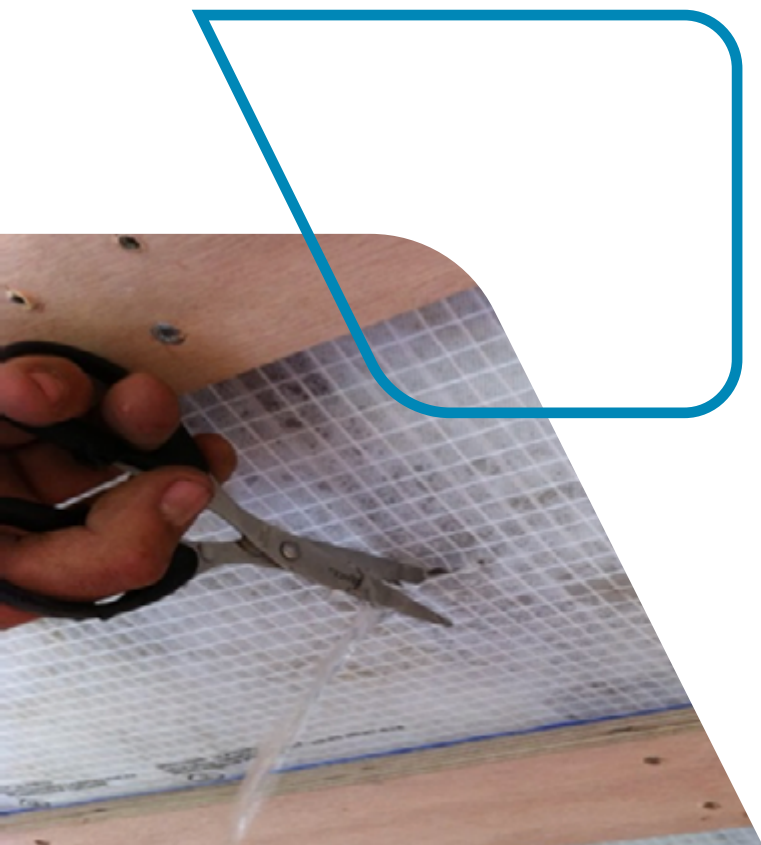
## Pare-vapeur

Si vous appliquez un pare-vapeur avant que l'humidité de la construction ne soit complètement évaporée ou drainée, il se peut que celui-ci n'adhère pas comme il le faut. Les coins peuvent alors se décoller ou des bulles d'air peuvent se former. Ce genre de problèmes d'adhérence est fréquent sur les toitures plates avec une forme de pente en béton léger (en béton mousse, par exemple).
