Quelles maçonneries de briques peuvent être peintes ?

Le CSTC mène actuellement un projet de recherche visant à aider les entrepreneurs confrontés au décollement de peintures appliquées sur des maçonneries de briques. Les premiers résultats montrent qu'une attention particulière doit être accordée à la surface des briques et plus particulièrement à leur absorption. Dans certains cas, une vérification préalable de l'adhérence du système de peinture sélectionné peut également s'avérer utile.

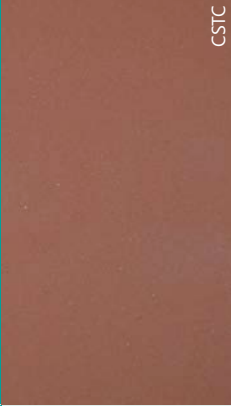
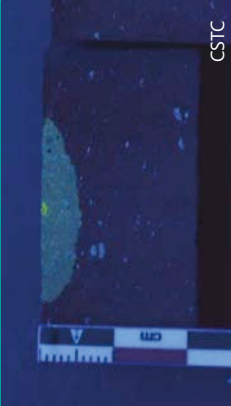
Surface de la brique	Exemple de surface	Absorption d'une goutte d'eau de 10 µl	Observation de la migration de résine colorée dans la brique (vue en coupe)	Adhérence initiale des systèmes de peinture testés
Surface lisse absorbante

CSTC	Absorption en quelques secondes (de 2 à 10 sec environ)

CSTC	Adhérence initiale correcte de la majorité des systèmes de peinture. Il est toutefois conseillé de vérifier préalablement l'adhérence du système de peinture sélectionné.
Surface lisse non absorbante

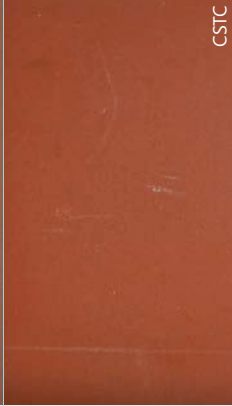
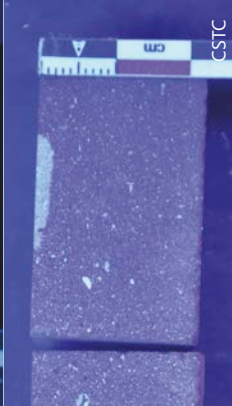
CSTC	Plusieurs minutes (de 3 à 5 min environ)

CSTC	Briques qui ont connu des problèmes d'adhérence sur site avec de nombreux systèmes de peinture. Leur mise en peinture présente un risque et est déconseillée.
Surface rugueuse très absorbante

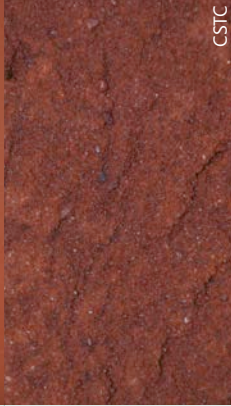
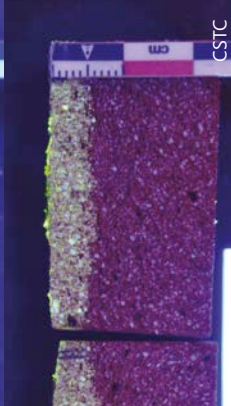
CSTC	Absorption immédiate ou en quelques secondes

CSTC	Adhérence correcte de tous les systèmes de peinture.
Surface rugueuse absorbante

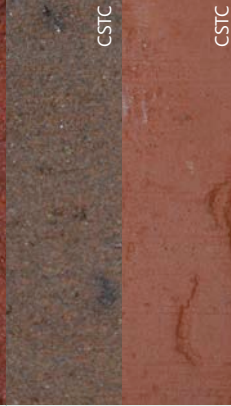
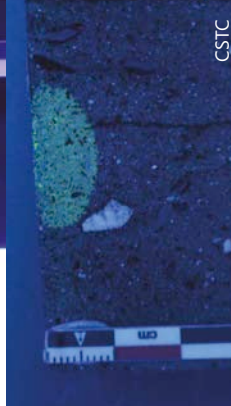
CSTC	Absorption en quelques dizaines de secondes, voire localement jusqu'à environ 1 à 3 min maximum. Ces surfaces peuvent présenter des différences d'absorption importantes.

CSTC	Adhérence initiale correcte de la majorité des systèmes de peinture. Il est toutefois conseillé de vérifier préalablement l'adhérence du système de peinture sélectionné.

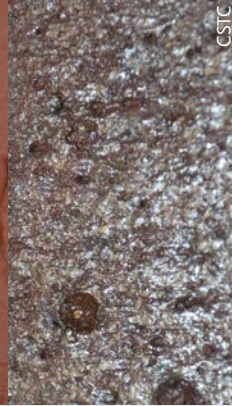
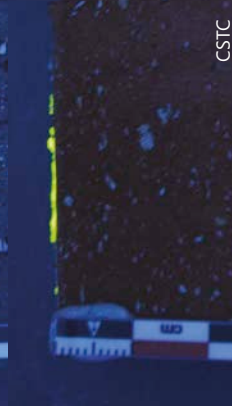
Surface rugueuse non absorbante (aspect vernissé, brillant)

CSTC	Plusieurs minutes (temps d'absorption supérieur à 3 min et pouvant dépasser 10 à 15 min)

CSTC	Des manques d'adhérence ont été observés pour la majorité des systèmes de peinture. Il est recommandé de ne pas peindre ces surfaces.
