Aannemers van dichtingswerken worden niet zelden geconfronteerd met onregelmatige cementgebonden dakvloeren: niveauverschillen tussen geprefabriceerde TT-elementen, onvoldoende cohesie van de afschotlagen, oneffenheden, een globaal of lokaal ontoereikende helling ... Hoe moet men deze onregelmatigheden aanpakken, die voornamelijk tijdens renovatiewerken vastgesteld worden? Dit artikel bespreekt de manieren waarop de helling verbeterd kan worden (*).

Verbetering van de helling bij de renovatie van een plat dak

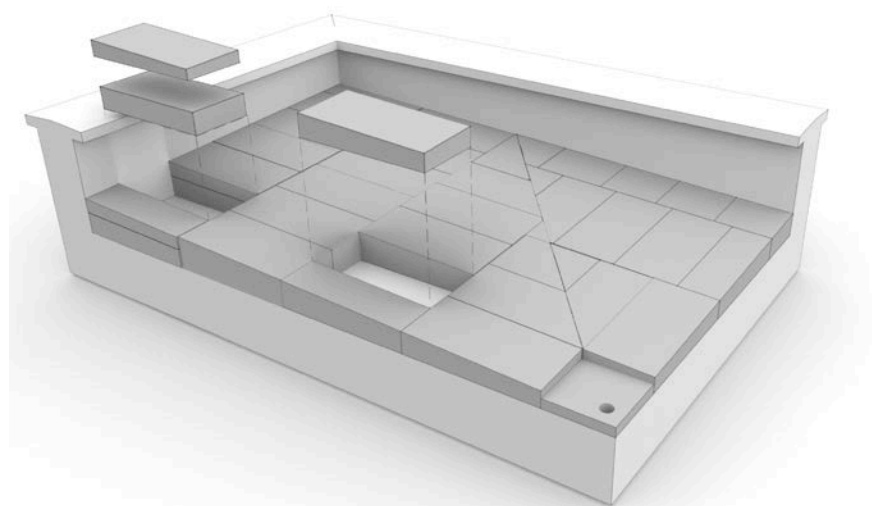
1 | Principe van de afschotisolatie.

Deze situatie doet zich bijvoorbeeld voor bij de herstelling van de afdichting van een warm dak of bij de toepassing van een bijkomende isolatielaag. De helling kan verbeterd worden door bovenop de bestaande afdichting een afschotisolatie aan te brengen (waarvan het principe geïllustreerd wordt in nevenstaande afbeelding). Vele fabrikanten bieden dergelijke producten in verschillende materialen aan (CG, EPS, PU, MW ...). Sommige van deze producten beschikken zelfs over een gebruiksgeschiktheidsattest

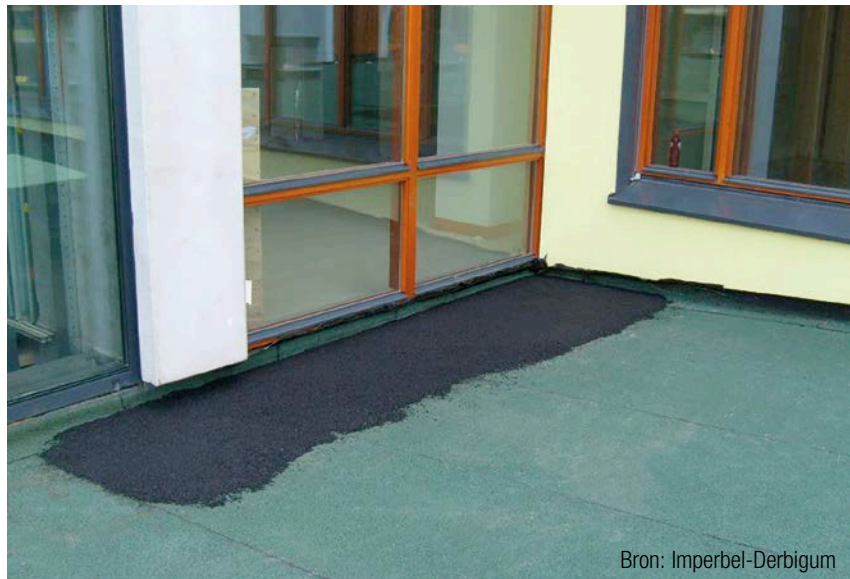
2 | Bitumineuze vulmassa.

- een specifiek mengsel van bijvoorbeeld bitumen- of eventueel cementgebonden perliet- of vermiculietkorrels, een mengsel van harshoudende primer en zand, een bitumineuze vulmassa (zie afbeelding 2) ...
- 'diamantpunten', die opgebouwd zijn uit geprefabriceerde elementen (van
