Remediëring van zoutbelast metselwerk : nieuwe technieken ?

WTCB-DOSSIER NR. 2011/2.2

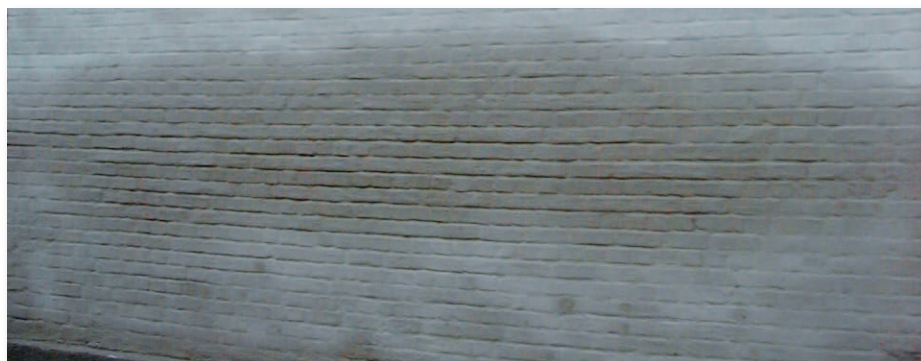
Vochtvlakken door **hygroscopische** vochtopname in een perfect droge muur
