## Schade door vorst-dooi cycli

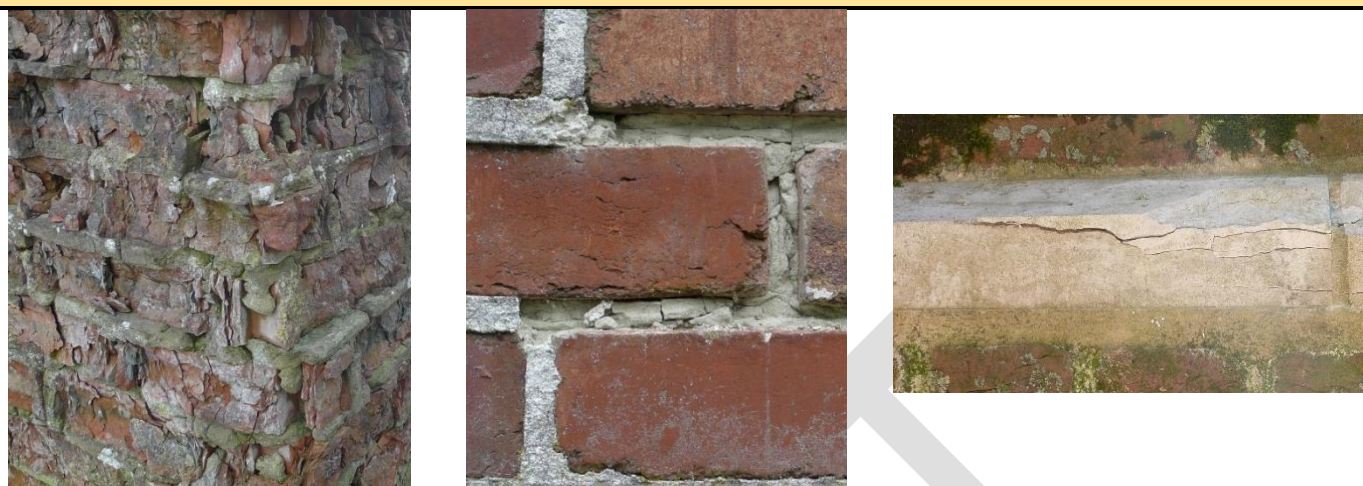
Aan de basis van vorstschade in gevelmaterialen ligt het gegeven dat ijs een groter volume inneemt dan de overeenkomstige hoeveelheid water. Vocht dat zich in een porie van het materiaal bevindt, en bevroert, kan derhalve de porie kapotdrukken. Indien dit voldoende vaak gebeurt, zal de oorspronkelijke microschade zich accumuleren tot macroscopische schade, vaak onder de vorm van karakteristieke scheuren.

Metselwerk dat nat wordt door een overstroming zal grote hoeveelheden vocht bevatten, waardoor het metselwerk voor erg lange tijd vochtig zal blijven. Indien het metselwerk reeds tekenen van vorstschade vertoont, is de kans zeer reëel dat het tijdens een vorstperiode volgend op een overstroming, aanzienlijke bijkomende schade zal vertonen.
