La NIT 253 'Les toitures-parkings' traite des couches et matériaux constitutifs des toitures-parkings. L'asphalte coulé, couramment utilisé, a, depuis la parution de ce document, fait l'objet de discussions au sein d'un groupe spécialisé, concernant les déformations laissées par les roues des véhicules (en particulier sur des toitures isolées). La NIT formule plusieurs avertissements et recommandations que nous rappelons et développons ici. L'asphalte coulé est utilisé depuis les années 1970, mais les problèmes de déformation ont seulement commencé à apparaître sur des toitures réalisées depuis une quinzaine d'années. Est-ce dû à la présence de l'isolation thermique ? A l'utilisation d'autres matières premières ? Au poids accru des véhicules ?

L'asphalte coulé en toiture-parking

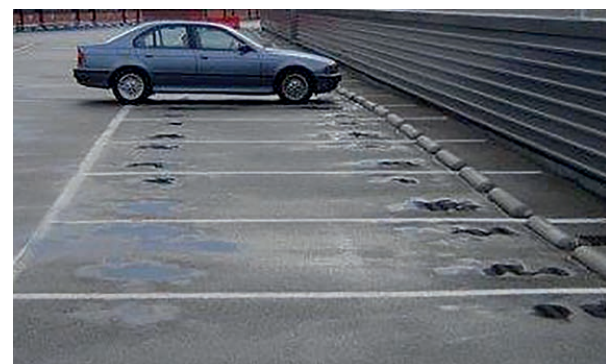
Déformations visibles de l'asphalte coulé

Les maîtres d'ouvrage consultés semblent tolérer des déformations jusqu'à 5 mm de profondeur. Ainsi, les déformations visibles sur la photo ci-contre sont à la limite de ce qui est acceptable (stagnation d'eau, inconfort éventuel pour les utilisateurs), tandis qu'une simple empreinte de pneu de 1 à 2 mm est admissible (très léger désagrément esthétique). La NIT 253 recommande donc que leur profondeur ne dépasse pas 5 mm après trois ans (durée maximale de la garantie d'une
