# Quid des traitements transparents pour béton apparent ?

*E. Cailleux, dr., chef adjoint du laboratoire 'Chimie du bâtiment', CSTC*

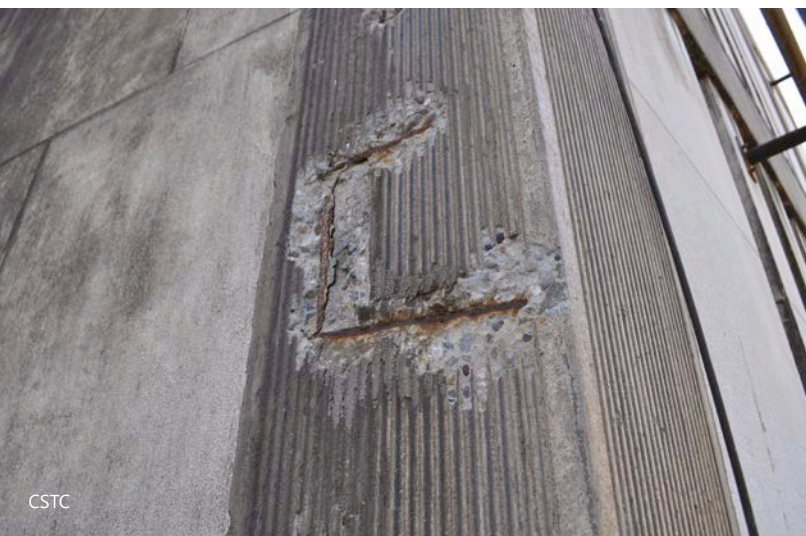
Exemple de dégradation liée à la corrosion des armatures induite par la carbonatation du béton.

Les **réactions de corrosion** apparaissant à la suite d'une **carbonatation du béton** constituent l'une des pathologies le plus fréquemment rencontrées sur les édifices en béton armé (voir photo ci-dessous). Elles produisent des dégradations (fissures, éclats, délamination, ...) que l'on traite généralement au moyen d'un mortier de réparation. Bien souvent, un revêtement de protection (coating) est également appliqué en surface, afin de :
