1 INLEIDING

Verkleuring van marmers

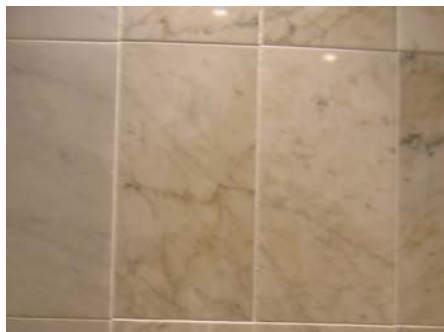
Typische geelbruine verkleuring van Carrarisch marmer.

Het WTCB-onderzoek was toegespitst op echte marmersoorten (marmerachtige stenen werden buiten beschouwing gelaten) en liet toe te bevestigen dat de oorzaak van deze vlekvorming uitsluitend te wijten was aan de aanwezigheid van metaalhoudende mineralen, en dan vooral van pyrietkristallen (FeS_2). De hoeveelheid en de concentratie van deze kristallen is afhankelijk van het marmer type. Wanneer ze oxideren, vormen deze ijzerhoudende mineralen een bruinachtige sluier aan het oppervlak van de betegeling. Dit mechanisme moet dus duidelijk onderscheiden worden van de vorming van de bruinachtige vlekken op witte kalkhoudende steensoorten, als gevolg

We willen benadrukken dat niet alle marmers pyriet bevatten en dat niet alle pyrietkristallen op dezelfde manier oxideren. De onderzoeksresultaten hebben aangetoond dat het de zeer kleine (doorgaans enkele tientallen micrometer groot en onzichtbaar met het blote oog) en fijn in de massa verdeelde pyrietkristallen zijn die de hardnekkigste vlekken vormen. In tegenstelling tot wat vaak beweerd wordt, bestaat er geen enkel verband tussen de intensiteit van de aders van een marmer en zijn vlekgevoeligheid.
