Ontmanteling van elementen uit asbestcement in buitenomstandigheden

www.wtcb.be
WTCB-DOSSIERS NR. 2/2008

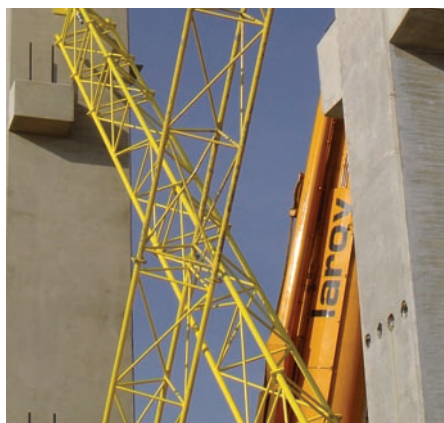
Voor hoge kolommen gebeurt de **afstempeling** op het funderingsmassief van de aanpalende kolom.

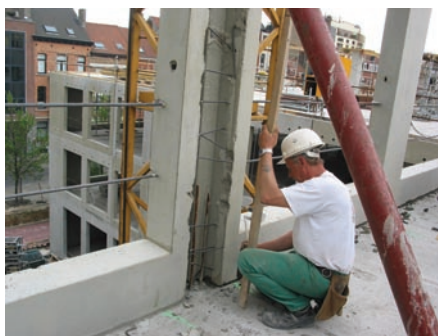
Betonnen kaderelement met **geïntegreerde** randbeveiliging onder de vorm van twee wapeningsstaven.

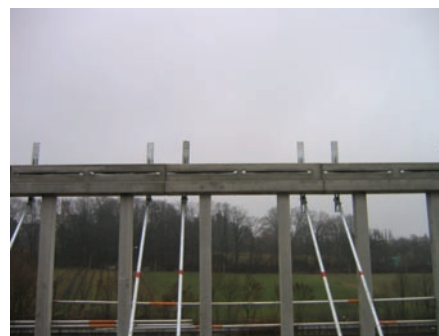
Duw- en trekschoren die de basis vormt voor de randbeveiliging van de volgende verdieping.

In het derde deel komen enkele innovatieve oplossingen aan bod die de veiligheid bij de montage van geprefabriceerde structuren kunnen verhogen en zowel betrekking hebben op het ontwerp, de productie als de uitvoering ervan. Denken we hierbij maar aan de duwen- en trekschoren van Π -elementen, waarin de aanzet van de randbeveiliging voor de volgende verdieping geïntegreerd wordt. In dit geval worden de schroefhulzen reeds van bij de productie uitgerust voor de bevestiging van de schoren.

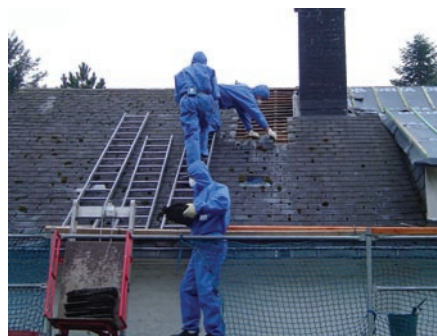
Ontmanteling van elementen uit asbestcement in buitenomstandigheden.

De metingen gebeurden op negen bouwplaatsen waarbij de dakbedekking uit asbestcement (onder de vorm van leien of golfplaten) verwijderd werd. Deze werkzaamheden vonden plaats onder diverse klimatologische omstandigheden : droog weer, droog maar winderig weer en mistig weer (met lichte regen). Hierbij werden er zowel luchtstalen genomen op de drie uitvoerders als in de rechtstreekse nabijheid van de afvalcontainer.
