Trillingshinder in gebouwen

De trillingen die we in dit artikel bespreken, zijn dynamische microbewegingen die veroorzaakt worden in gebouwen of structurele elementen. Ze kennen diverse oorzaken en kunnen uiteenlopende problemen veroorzaken. We geven een overzicht van de normen die deze problemen behandelen en verduidelijken hoe identificatiehulpmiddelen een oplossing kunnen aanreiken.

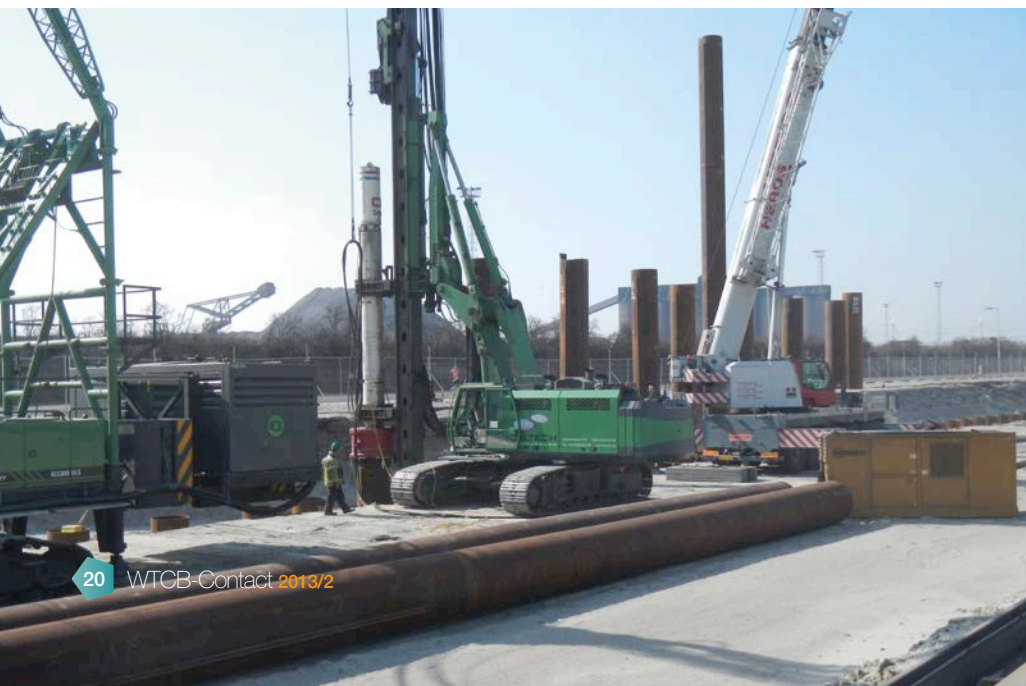
Trillingen kunnen veroorzaakt worden door bronnen buiten het gebouw: allerhande verkeersvormen, naburige afbraakwerkzaamheden, technische bouwplaatsen met diepfunderingstechnieken (zie afbeelding), ontploffingen in steengroeves, ... Ze kunnen echter ook in het gebouw zelf opgewekt worden door de bewoners of de werking van technische uitrustingen.
