# Gietasfalt op parkeerdaken

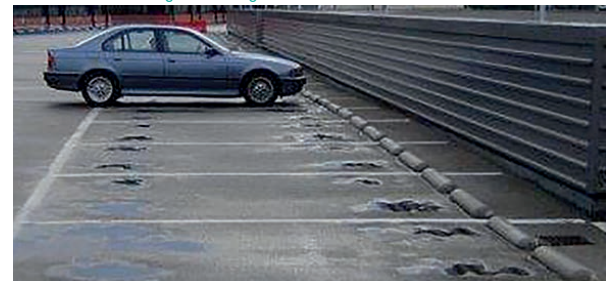
## Zichtbare vervormingen in het gietasfalt

Uit een bevraging van diverse bouwheren is gebleken dat vervormingen tot 5 mm diep getolereerd worden. De vervormingen die zichtbaar zijn in de onderstaande afbeelding liggen in de onderstaande afbeelding liggen met andere woorden op de grens van het aanvaardbare (plasvorming, eventuele hinder voor de gebruikers), terwijl lichte bandafdrukken van 1 à 2 mm algemeen aanvaardbaar zijn (zeer licht esthetisch ongemak). Volgens de
